DIAGNOSTIC ET PLAN DE GESTION DU PATRIMOINE
ARBORE DE LA VILLE DE CALUIRE-ET-CUIRE

MISSION 2 :
ÉTUDE PAYSAGÈRE SENSIBLE

SEPTEMBRE 2023/2024

CALUIRE-ET-CUIRE

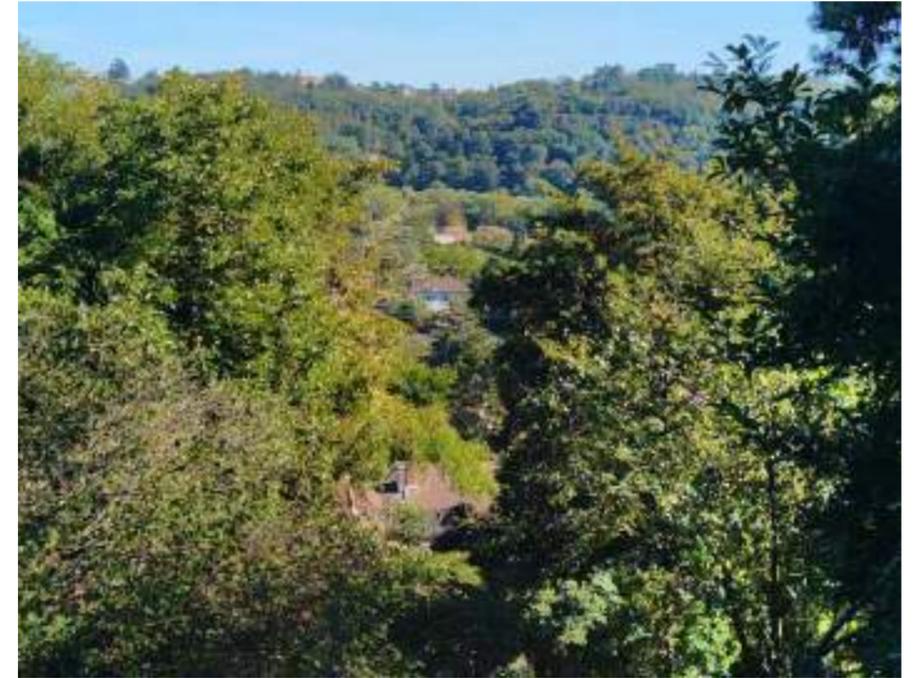
LOCALISATION DES BÂTIMENTS EN COVISIBILITÉ DEPUIS LA BERGE

Il existe très peu de vues depuis le domaine public vers les balmes de Caluire-et-Cuire depuis le versant opposé des communes de Saint-Cyr-au-Mont-d'Or et Collonges-au-Mont-d'Or (tel qu'illustré sur la photo ci-contre). Afin de noter les bâtiments visibles du versant, il est observé depuis les berges opposées. On comprend que plus on monte, plus les bâtiments du plateau situés en limite du versant sont visibles, malgré leur faible hauteur.

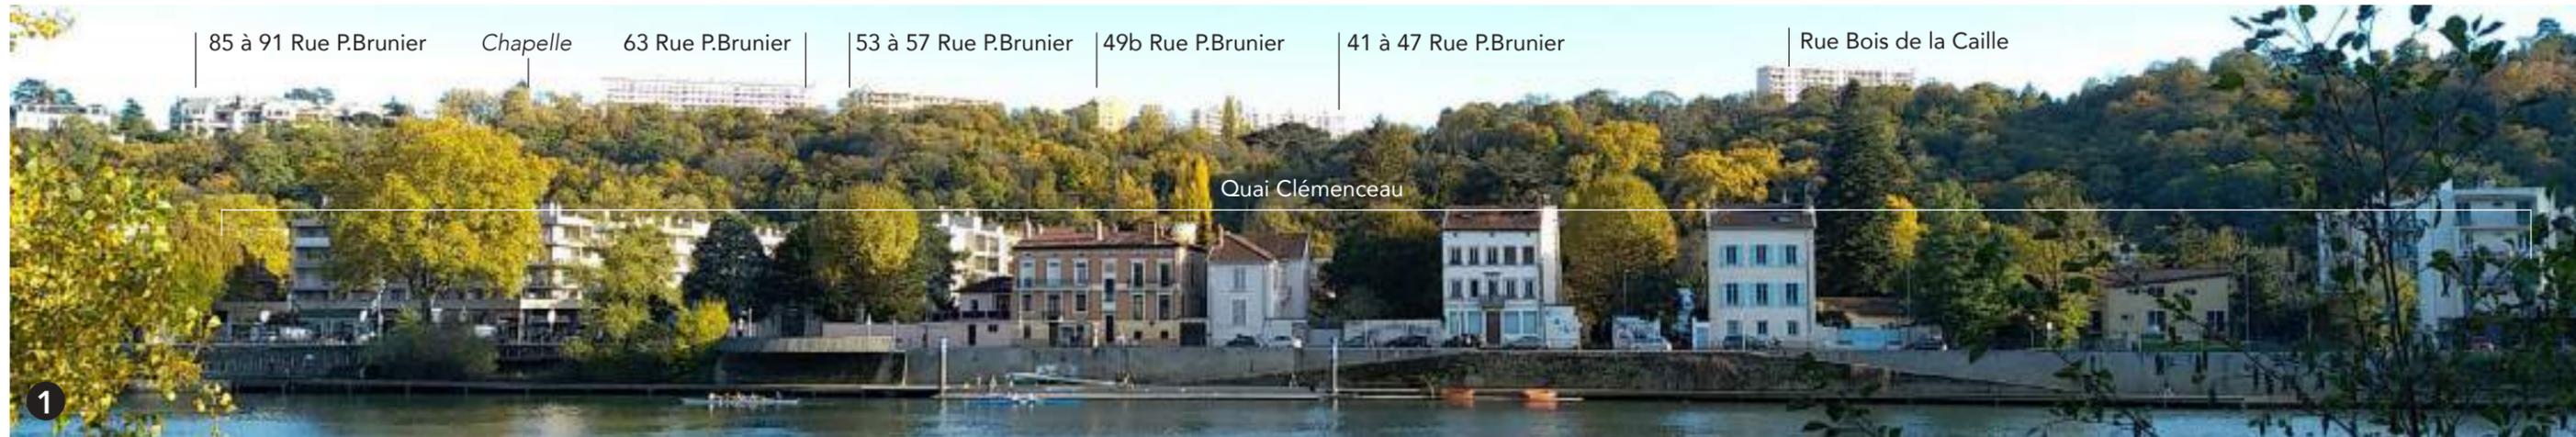
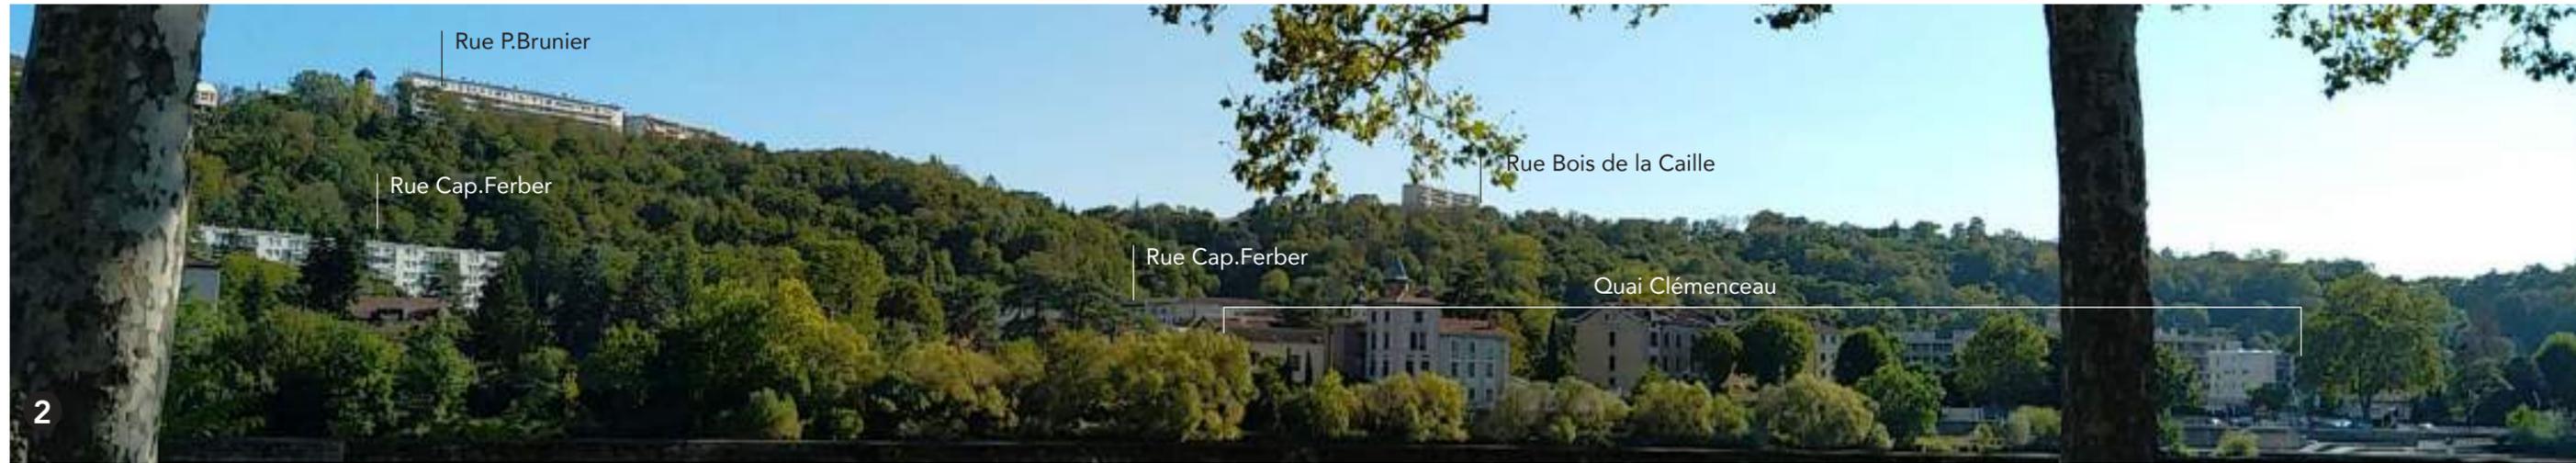
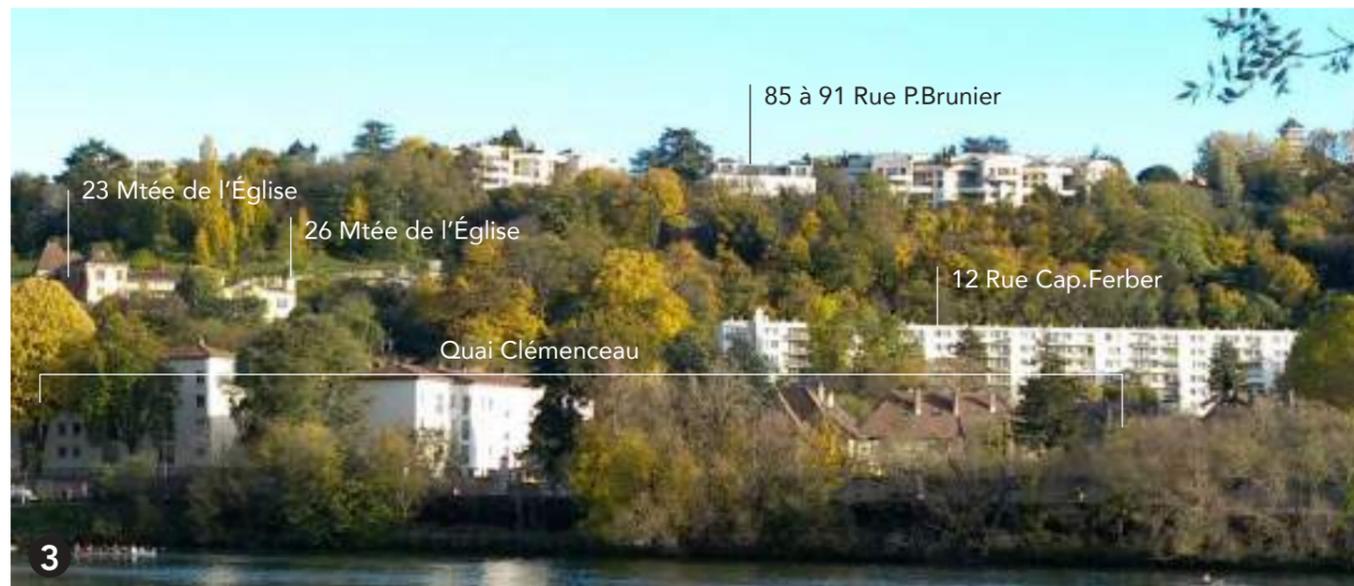
Section urbaine des berges de la Saone : Interstices de végétal entre les batiments qui offrent une qualité au milieu urbain
Alternances de végétal sur les berges qui offre des vues variées.
Ligne de crête à soigner

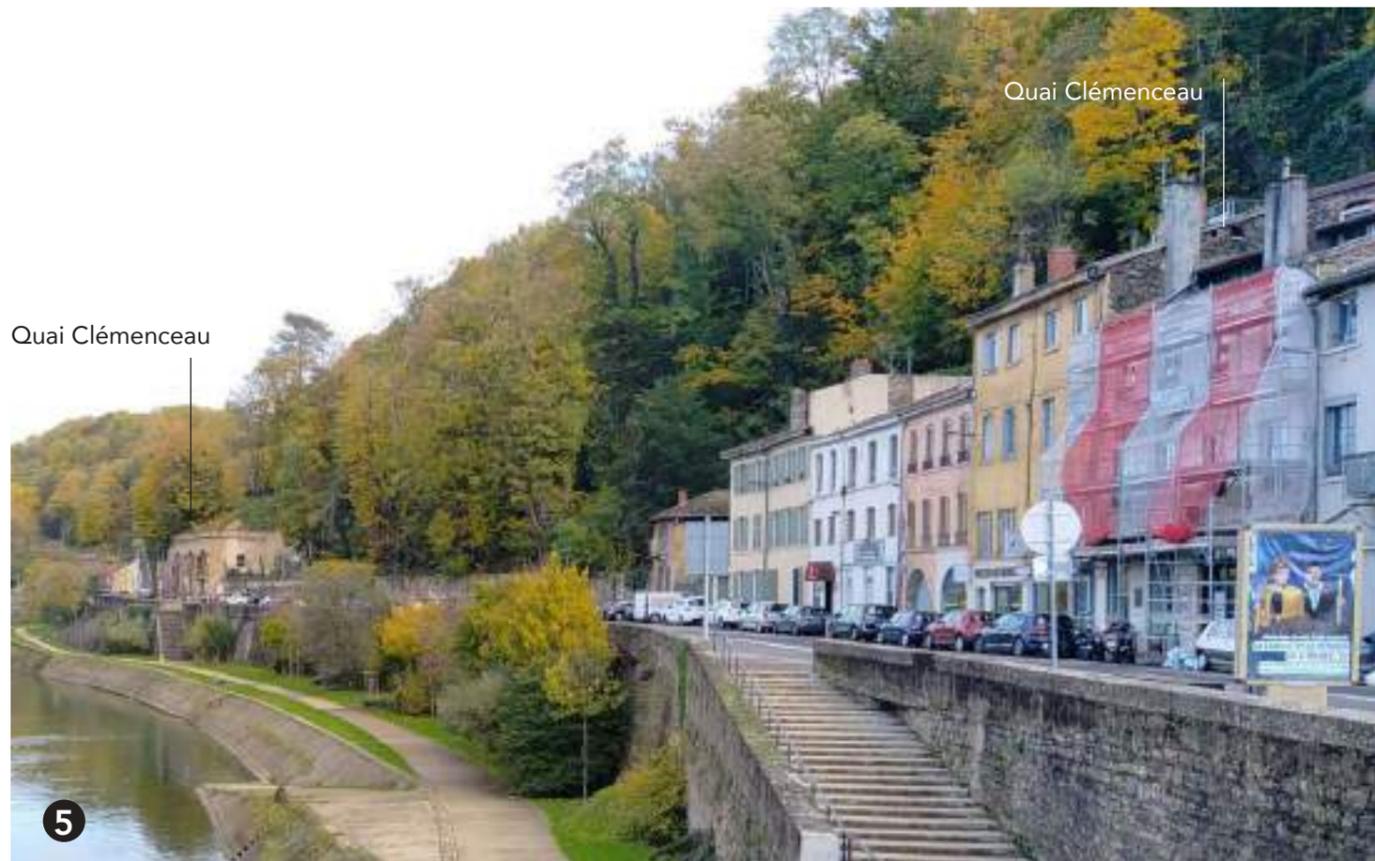
Séquence minérale constituée de bâtis anciens, dont le château-fort de Cuire et la Maison Rivette, aménagés autour de l'ancienne écluse. C'est aussi une partie du versant qui bénéficie d'une plus faible pente et jointe au vallon qui monte au plateau (Montée des Forts). L'enjeu n'est pas de préserver un aspect totalement boisé, mais bien que l'ensemble bâti historique soit entouré d'un écrin boisé.

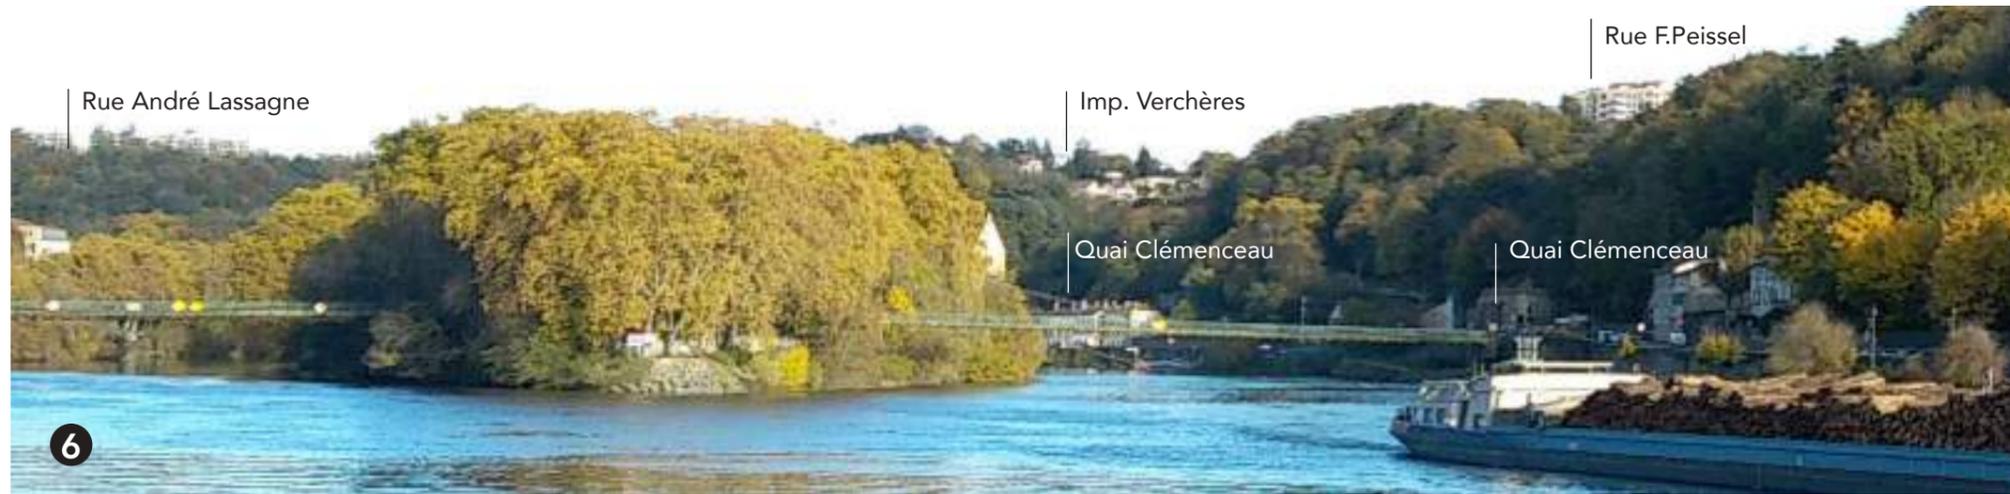
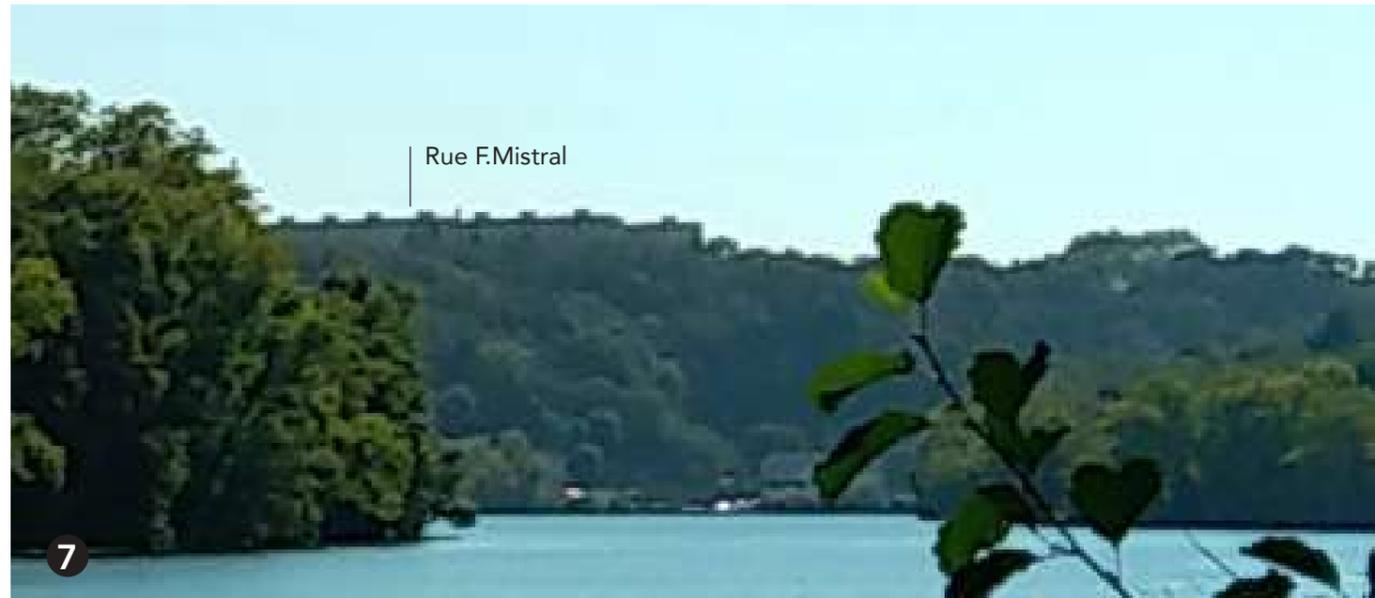
Bâtiments hauts et longs, visibles sur un linéaire important de la ligne de crête

Plusieurs bâtiments sur la ligne de crête sont visibles et dégradent la qualité paysagère du lieu.

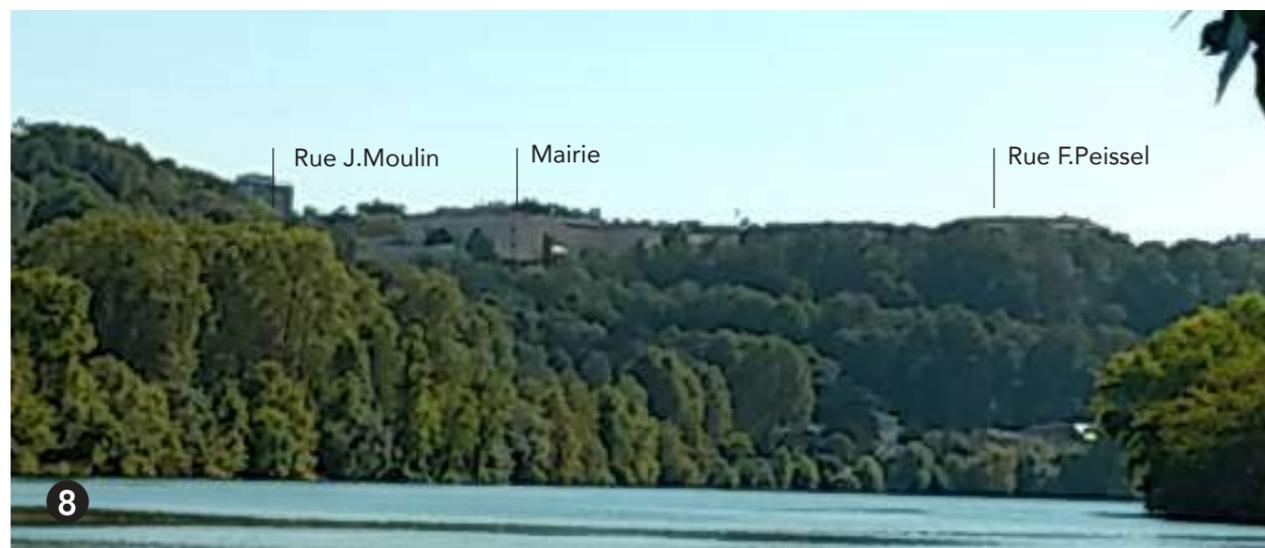
Ensemble de bâtiments imposants, visibles sur un linéaire important de la ligne de crête

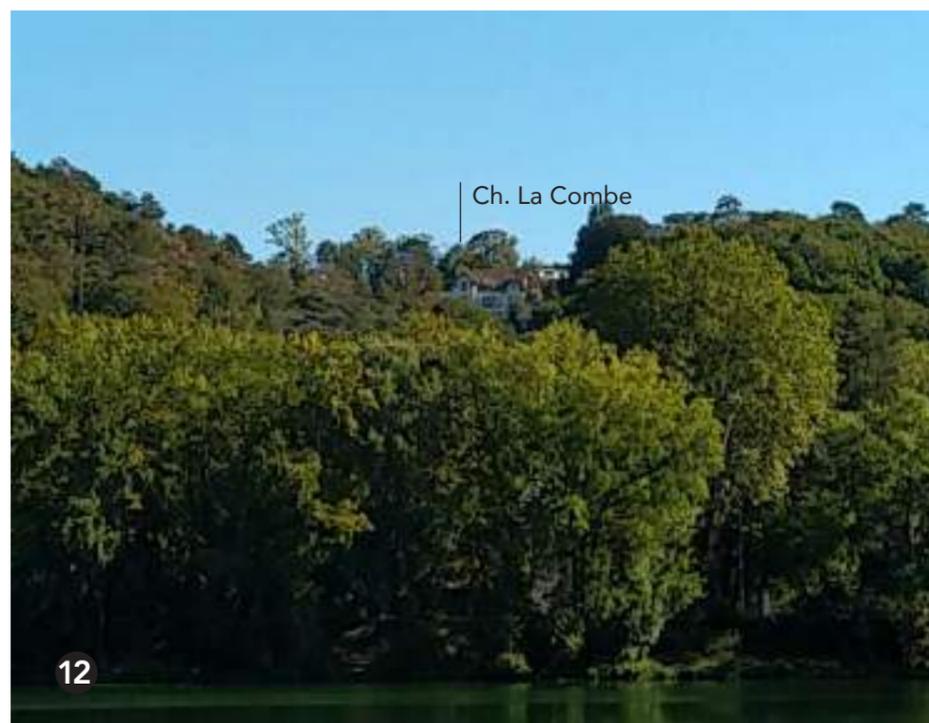
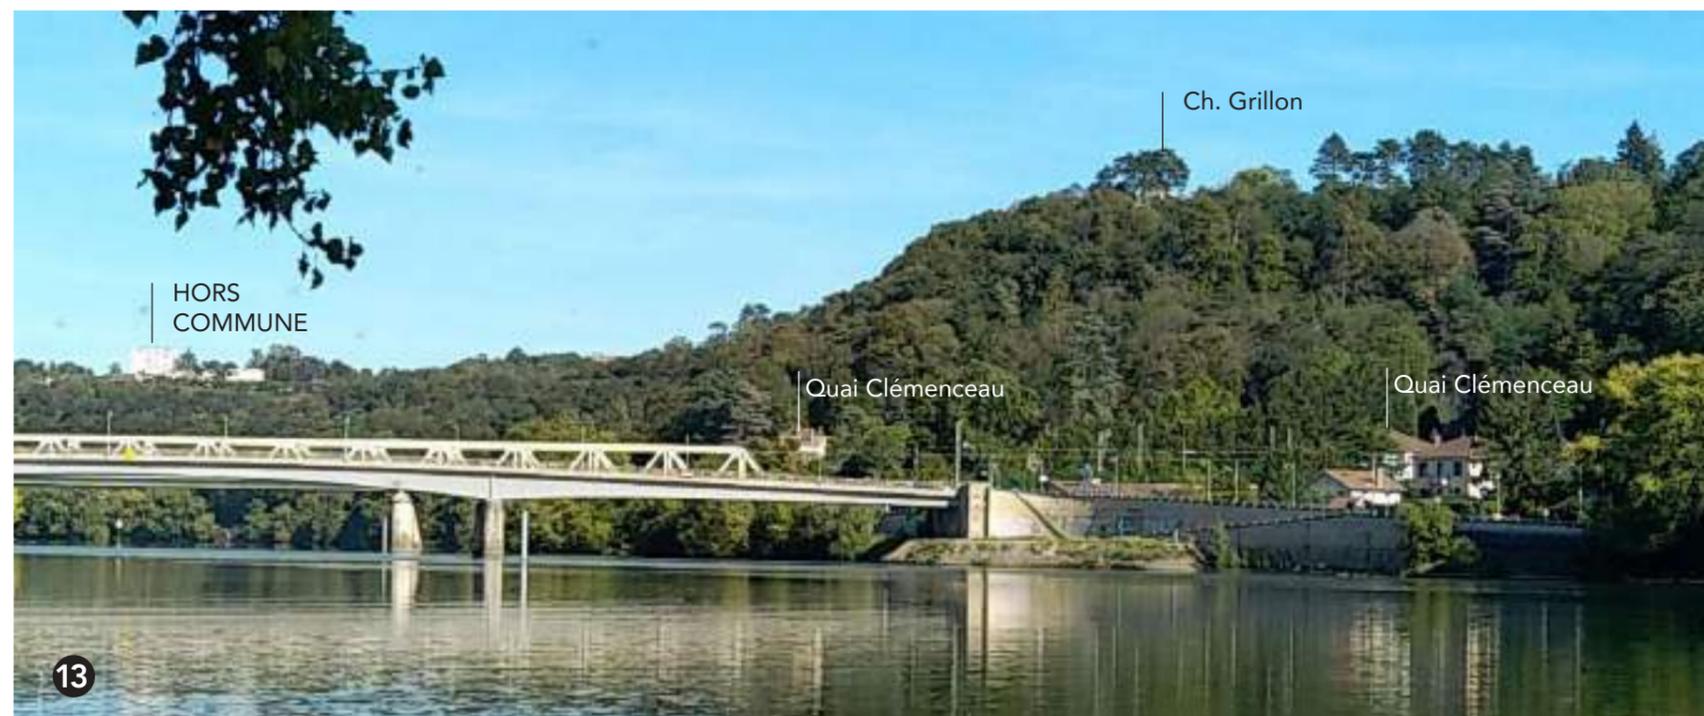
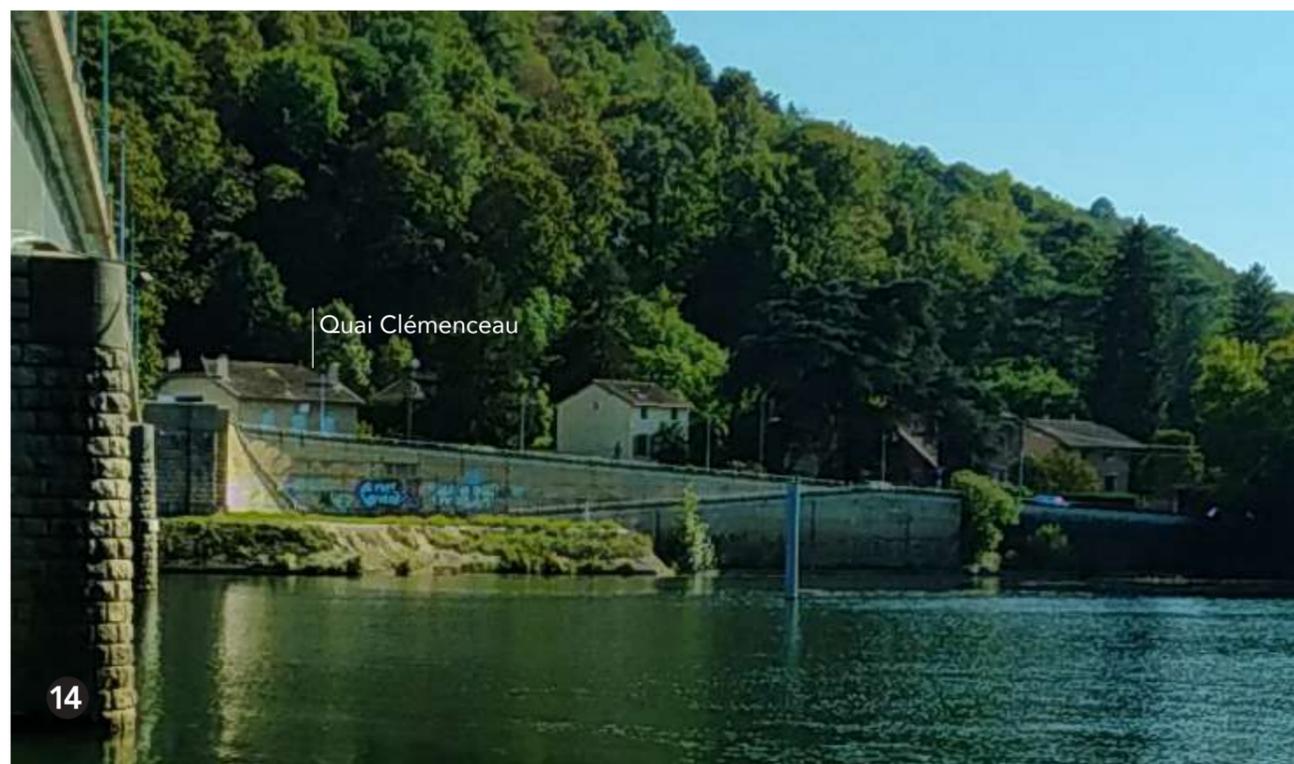
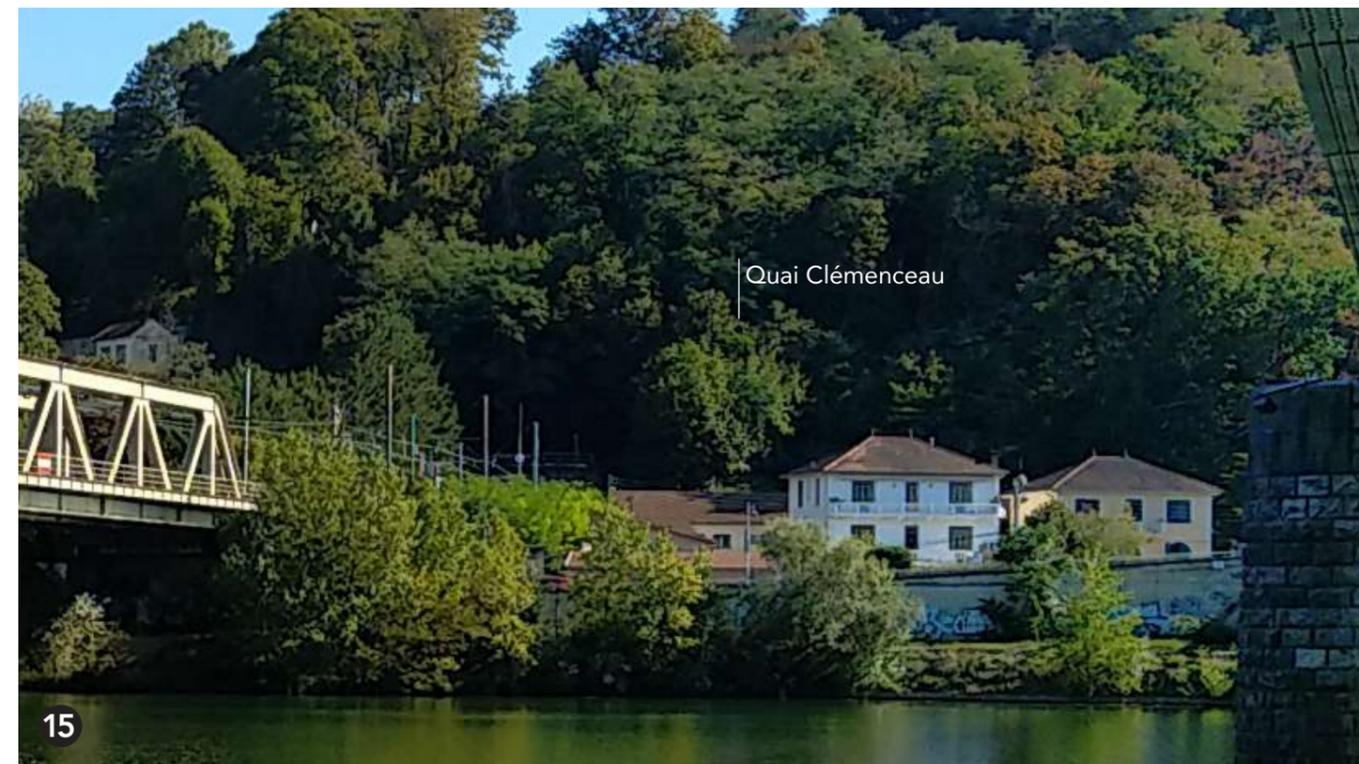
Ensemble historique de bâtiments en lien avec la Monté Victor Hugo qui relie le quai au plateau. L'ensemble est relativement intégré derrière une fronde arborée sur la berge de la Saône.

Des maison individuelles sur le quai qui méritent une intégration plus poussée.

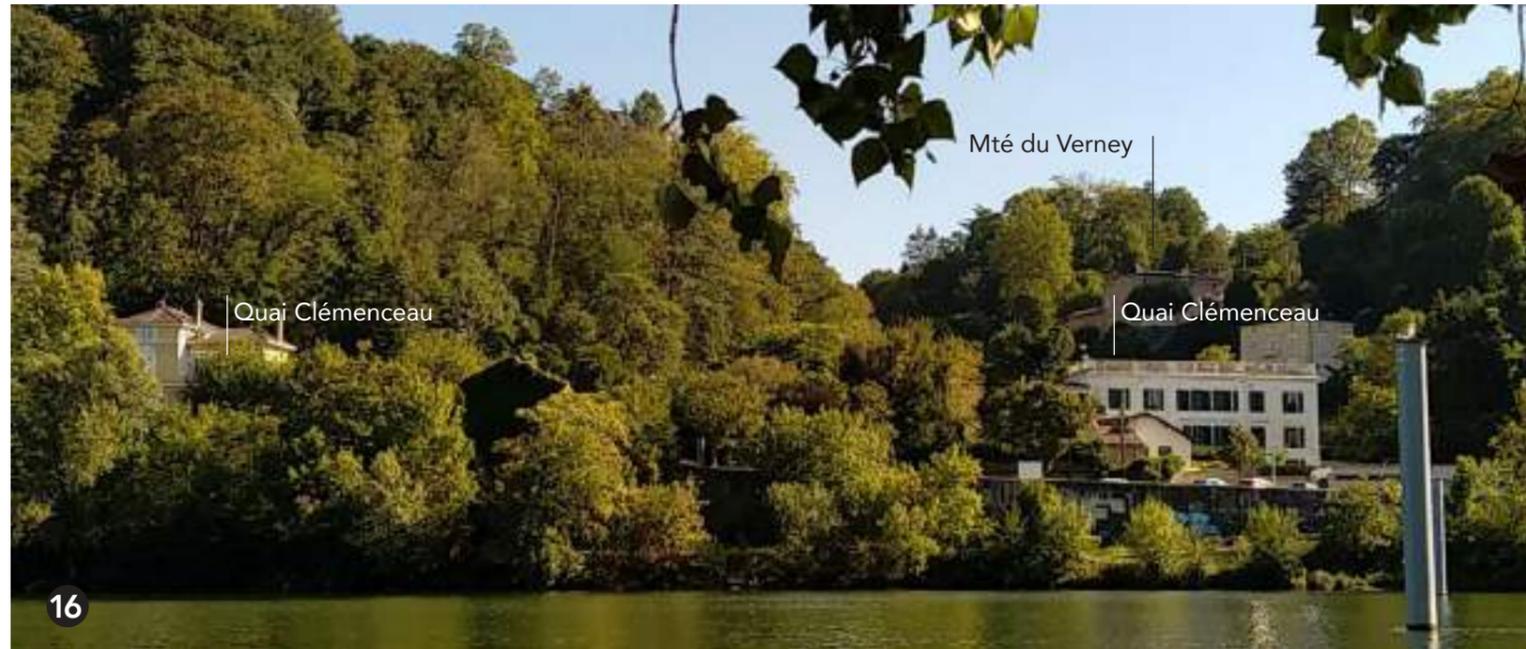
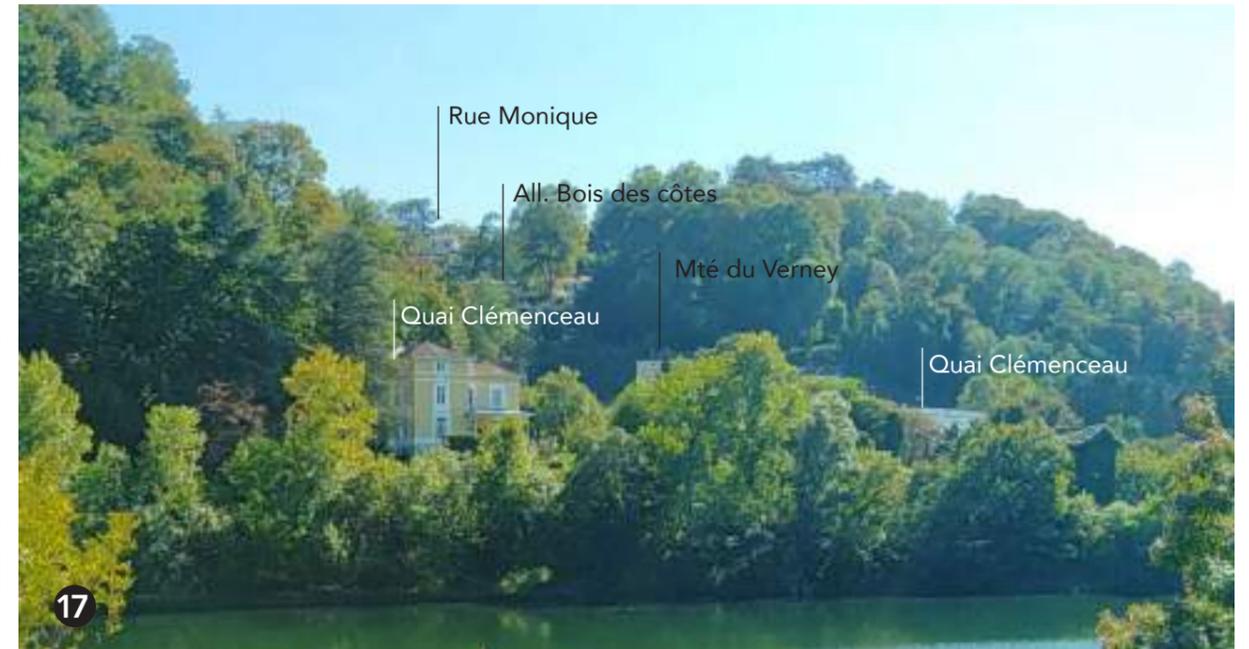
Des constructions visibles, en lien avec la momté du Vernay, jonction entre quai et plateau. Une présence historique de bâtiments, mais qui s'est accentuée.

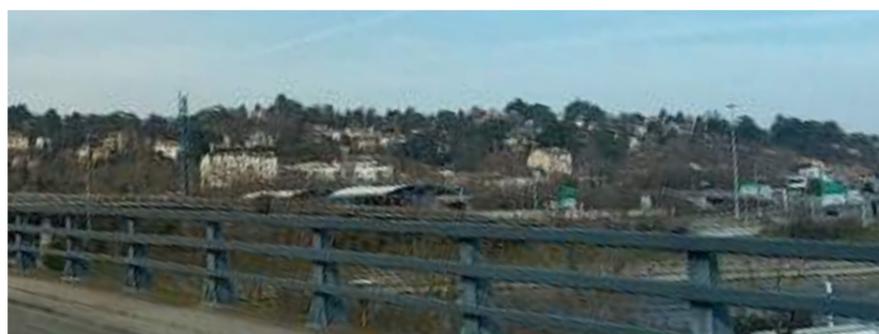
Au nord de la commune, un versant en pente douce, arboré par les jardins privés, avec des massifs de conifères autour des grandes villas, ou bien par les parcs collectifs autour des barres d'immeubles de Montessuy

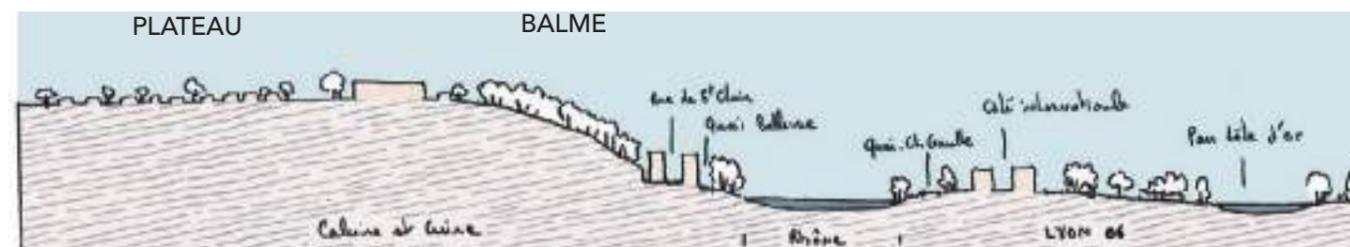
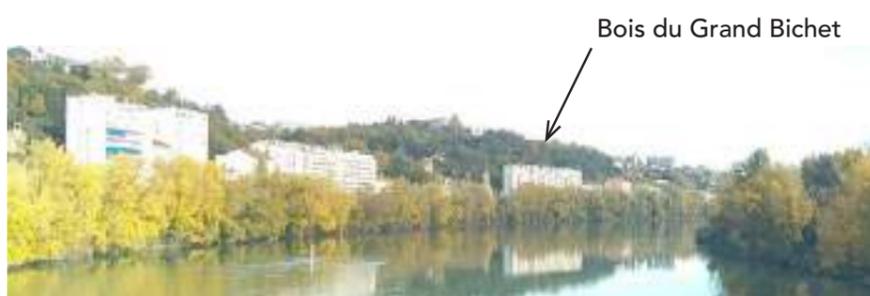
Au sud, un versant plus abrupt, avec de grands boisements en arrière-plan du quai Bellevue et de l'avenue Aristide Briand.

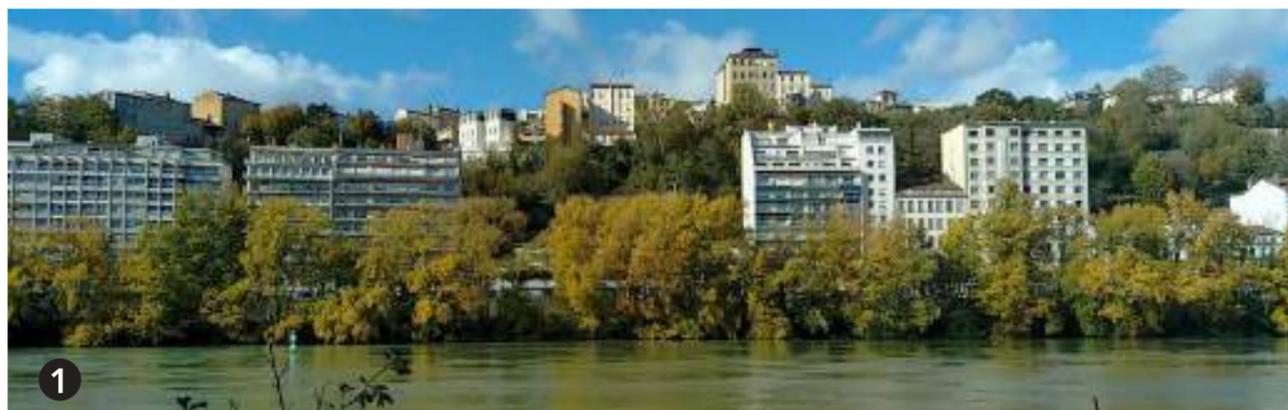
Linéaire bâti sur les rives du Rhône, sur un fond arboré composé par le versant raide.
Sur le plateau, les bâtisses visibles constituent une ligne de crête épannelée. L'ambiance globale est urbaine

SECTEUR SUD : sections de versant raide, présence des balmes arborées, forte présence bâtie sur les rives, avec une intégration des bâtiments sur un fond arboré, quelques bâtiments visibles sur la crête

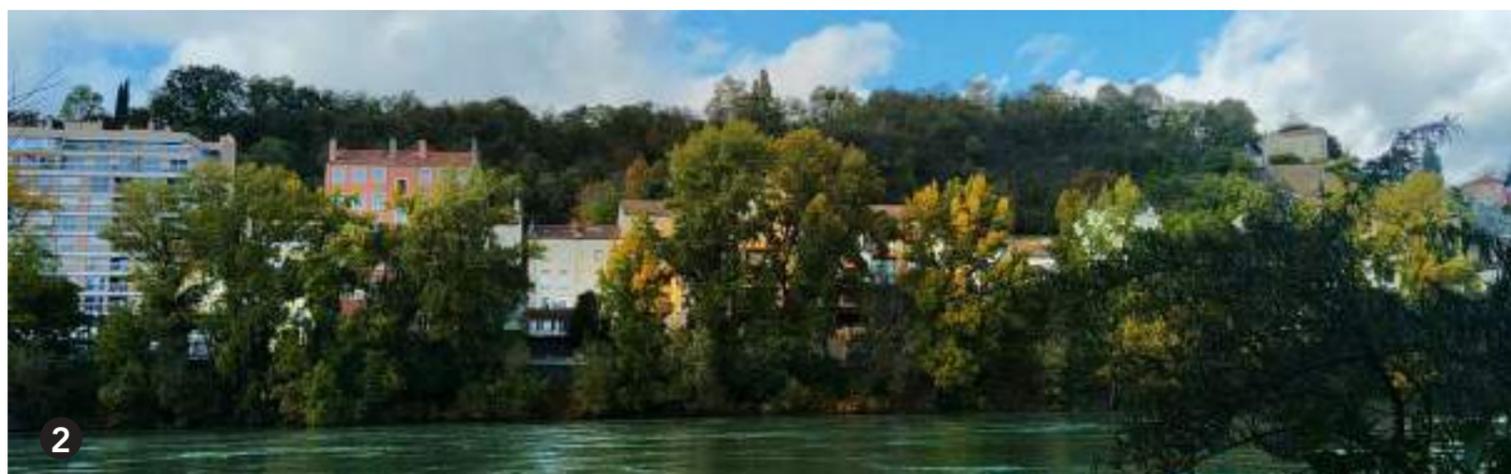
Linéaire bâti sur les rives du Rhône, sur un fond arboré composé par le versant raide.
Le bois du Grand Bichet offre un versant et une ligne de crête entièrement arborée, qui vient marquer la fin du centre ville d'agglomération

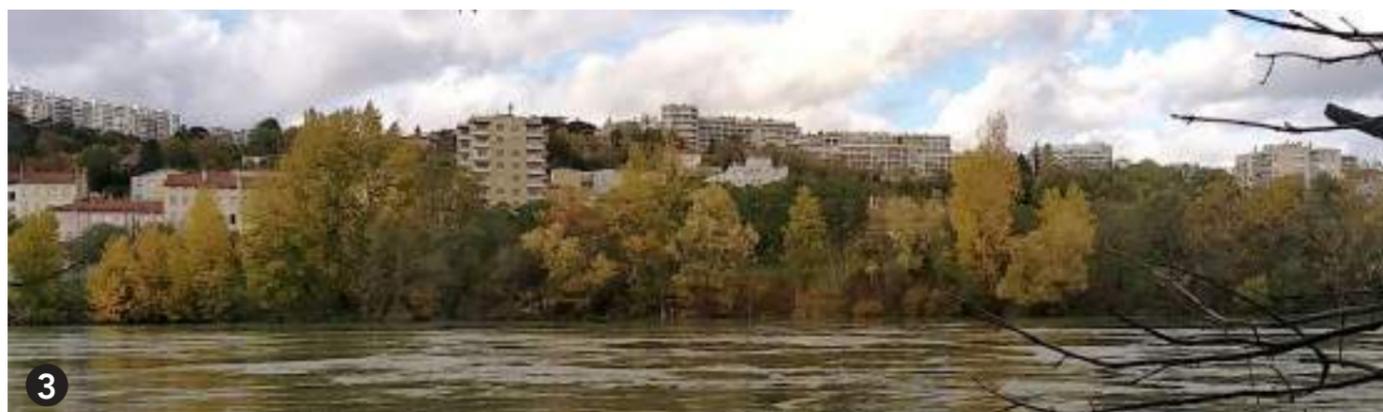
Linéaire bâti sur les rives du Rhône, sur un léger fond arboré composé par le versant en pente modéré qui a permis la création de voie d'accès au plateau.
La ligne de crête est soulignée par les constructions des grands ensembles qui alimentent une ambiance périphérique.

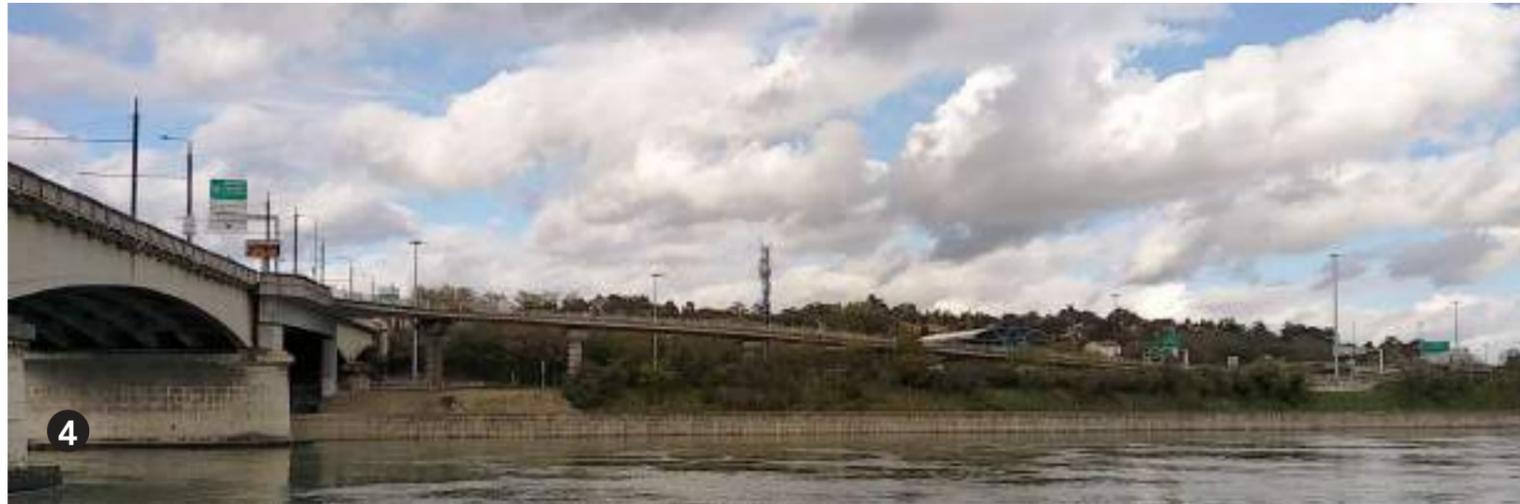
Une infrastructure fortement présente.
Enjeu d'intégration dans une masse végétale

SECTEUR NORD : sections de faible pente, un ensemble homogène de bâti individuels intégré dans une masse végétale

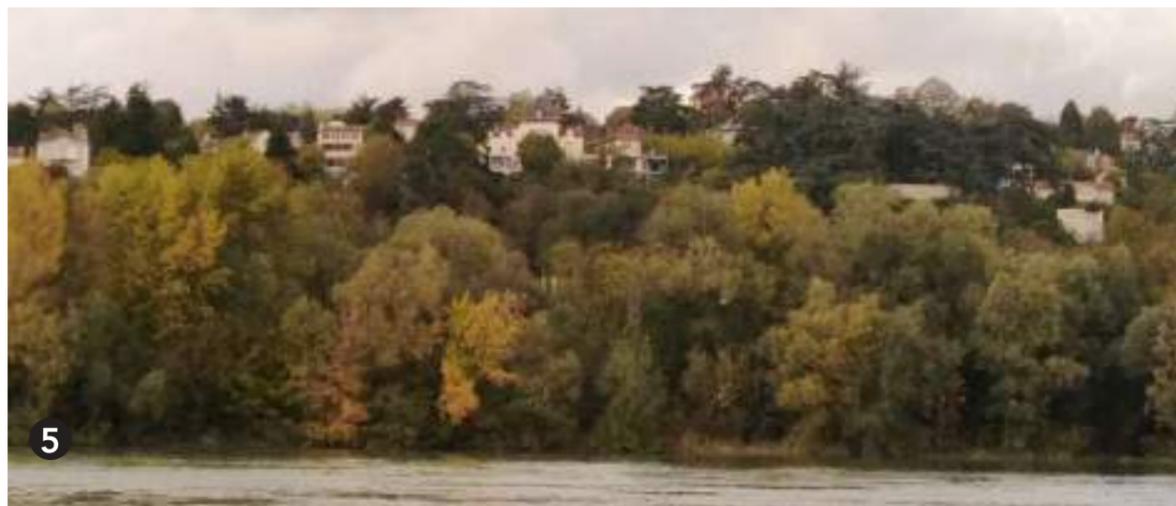
Propriétés nobiliaires avec un mélange d'arbres nobles persistants (cèdres...) et de variétés caduques plus variés.
Enjeu de préservation de la variété et de la masse qui englobe les bâtisses.

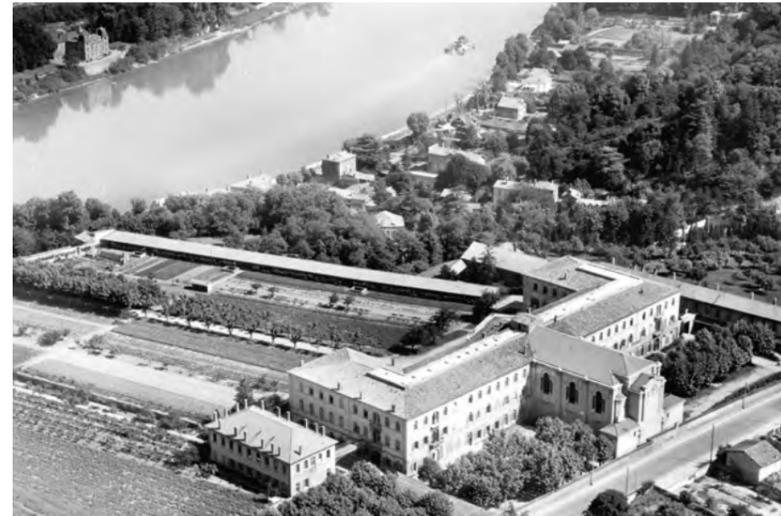
Sur la vue ancienne de 1954, on voit le glacis composé d'un jardin, avec une allée centrale bordée d'alignements d'arbres qui traverse de part en part le plateau, en son centre, et qui menait du bâtiment, à la grotte en limite du bois, constituant un élément de perspective construite. Aujourd'hui, l'allée d'arbres a été déplacé, afin d'aménager d'abord un terrain de sport, puis un parvis enherbé. C'est alors que la composition du jardin est perdue, et que la structuration autour de la grotte n'a plus de sens. Afin de construire le terrain de sport, la promenade belvédère en crête de versant a aussi été supprimée, entraînant aussi les modifications topographiques qui font qu'aujourd'hui l'accès au versant n'est pas lisible.

Photo aérienne de 1954 issue de la revue Lyon People de 2019
_dossier les secrets de Caluire_p152

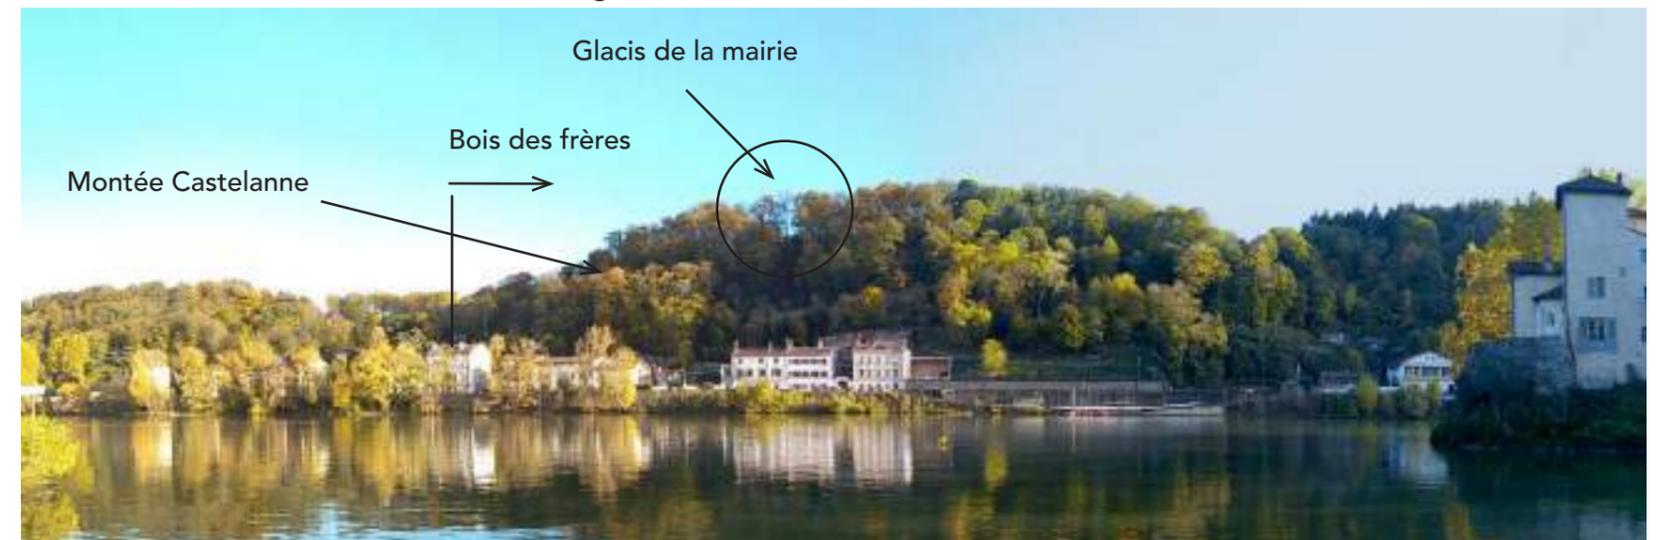
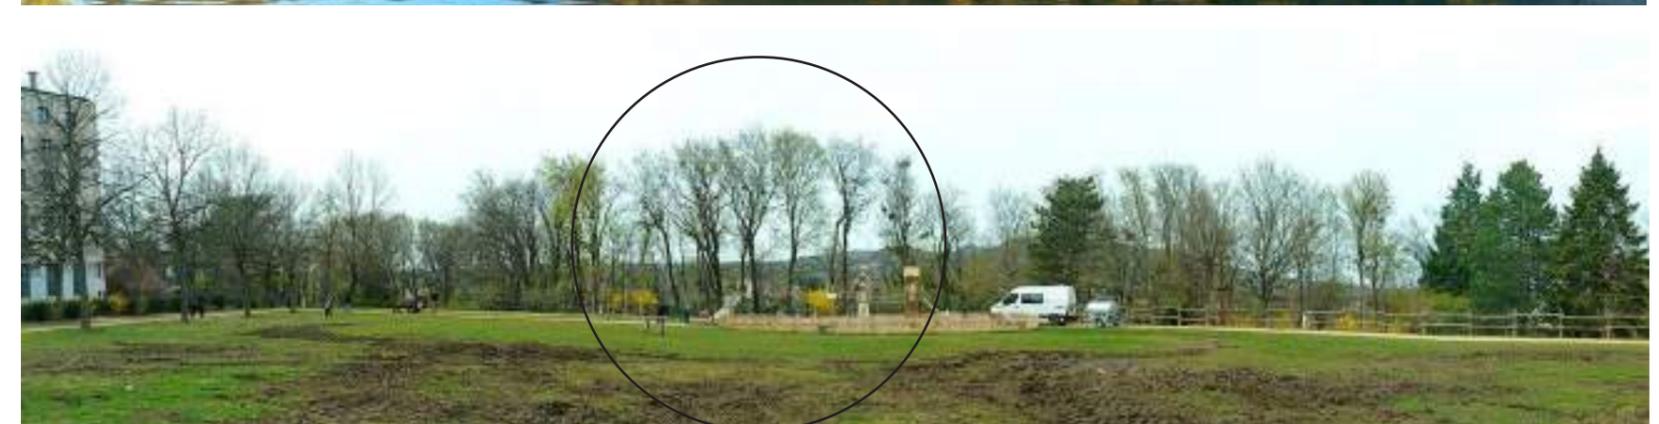
(1) GRAND PAYSAGE : Le traitement de la ligne de crête

Linéaire boisé de crête plus fragile au niveau du glacis de la mairie. L'état actuel fait apparaître comme un alignement d'arbres tiges qui souligne le caractère public de cet espace depuis la vallée de la Saône.

La nouvelle gestion sur le patrimoine arboré peut mettre en valeur cet effet, et le renforcer. L'important est que le linéaire arboré ne soit pas interrompu. Il peut être traité avec des essences naturelles ou plus ornementales.

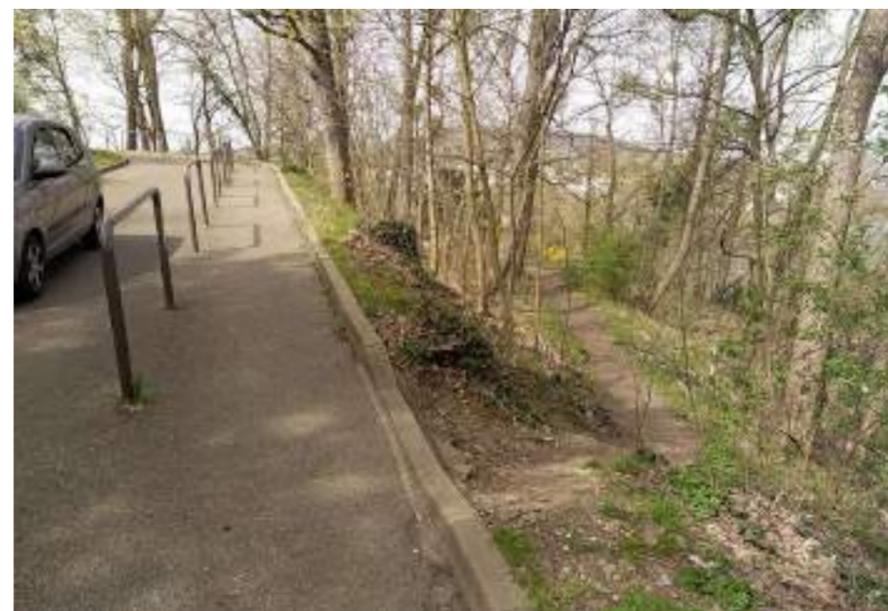
Au nord du site : une voirie en enrobé en sens unique menant au parking du Radiant et de l'école de musique, avec une mise en défend du piéton. Puis un sentier étroit et pentu en entrée du bois, sans signalétique.

Objectif : Valoriser l'aspect de parc.

Le parking pourrait être en sans issus avec un accès depuis le bas, et la voirie qui y descend condamnée pour les automobilistes, au profit d'un chemin piéton revalorisé, et mettant davantage en avant l'accès au bois. Le talus haut peut aussi être retravaillé avec la plantation d'essences plus indigènes a valeur de lisière.

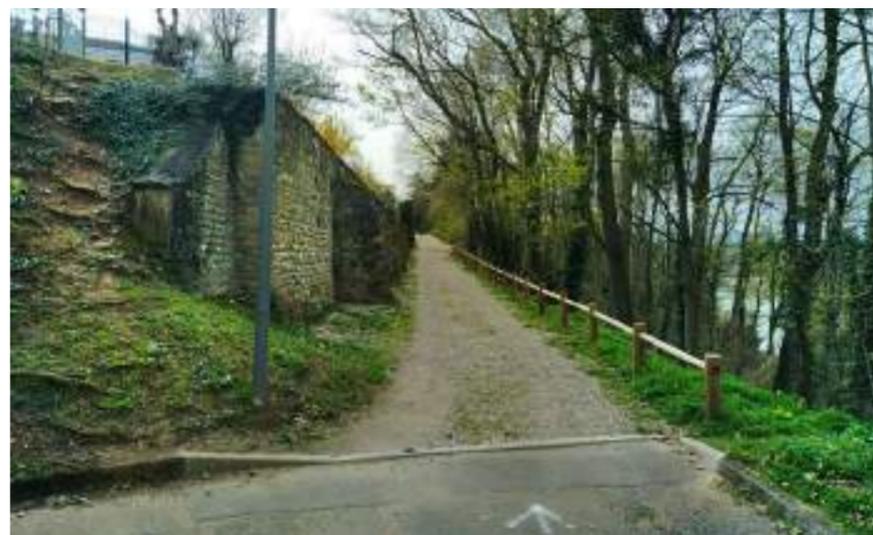
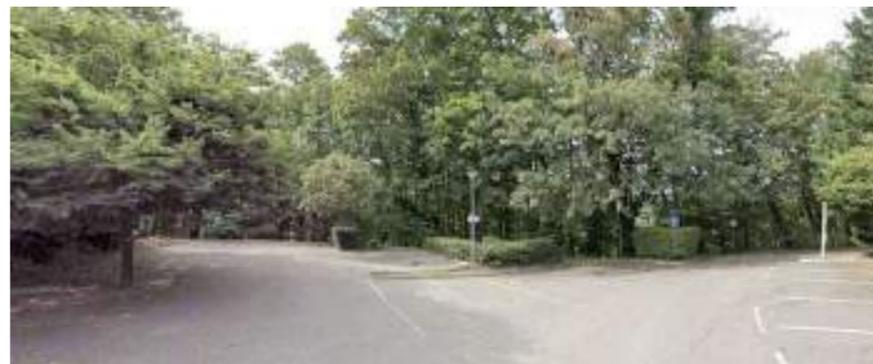
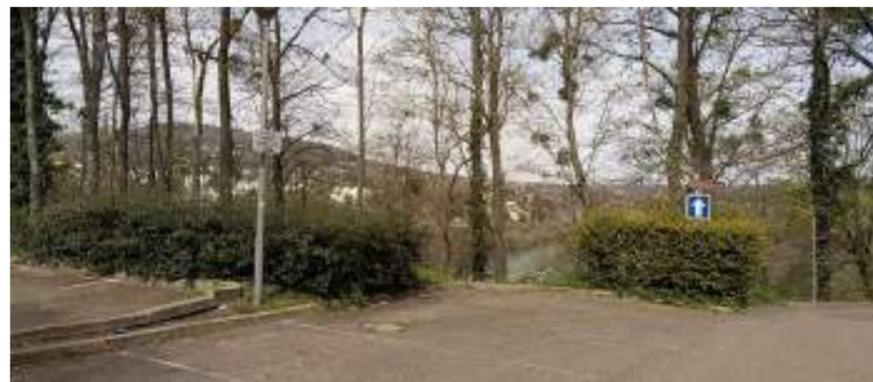
Depuis le parking : le chemin en fond de parking, sur le côté, n'est pas visible depuis l'entrée.

Objectif : Donner de la lisibilité à une entrée du bois.

Le traitement du fond de parking avec un espace planté et du mobilier pourrait souligner le caractère de promenade comme un parc.

C'est aussi un espace d'où lequel on peut avoir un point de vue sur la Saône en hiver, et qui pourrait accueillir un belvédère. L'espace doit rester carrossable (type terre/pierre) pour les véhicules qui se rendent à la parcelle de vigne
