DIAGNOSTIC ET PLAN DE GESTION DU PATRIMOINE
ARBORE DE LA VILLE DE CALUIRE-ET-CUIRE

MISSION 2 :
ÉTUDE PAYSAGÈRE SENSIBLE

SEPTEMBRE 2023/2024

CALUIRE-ET-CUIRE

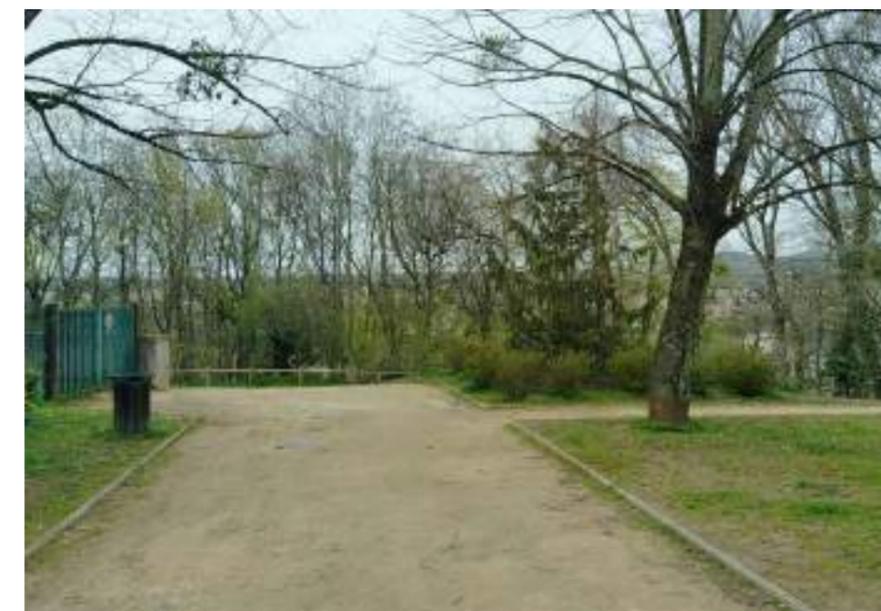
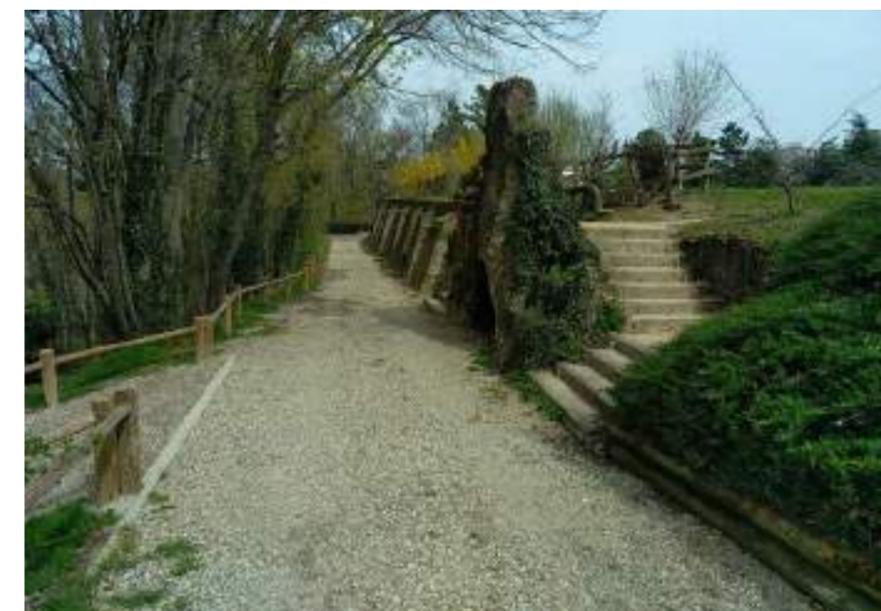
Au centre du site : l'accès depuis le glacis n'est pas valorisé, avec un chemin qui part vers le côté opposé, et une plantation de persistants devant l'entrée du bois

Objectif : Donner de la lisibilité à une entrée du bois.

Réaménager le talus pour permettre au chemin du parc de se tourner vers l'accès au bois, et ouvrir les vues vers l'escalier et la grotte artificielle, témoin du passé du site.

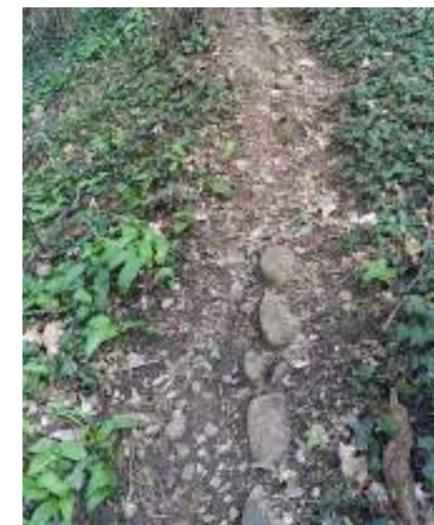
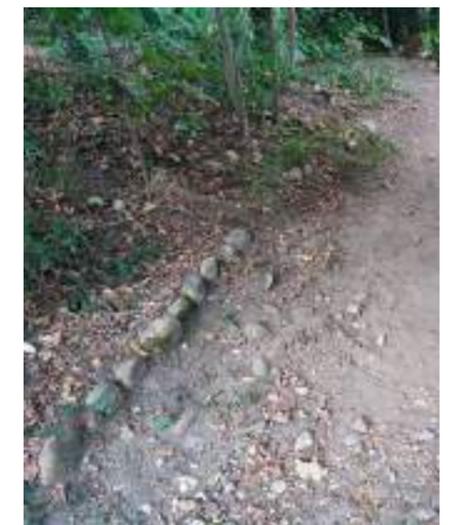
Quelques traces d'aménagements passés, en démarcation des limites de sentiers

- > Assumer le sentier principal comme la promenade belvédère avec des personnes pouvant circuler côte à côte.
- > Boucler le sentier secondaire pour éviter les chemins autogéniques, en maintenant un esprit de sentier forestier avec un chemin étroit.
- > Mettre en valeur les limites de chemins existants, voire à poursuivre et restaurer

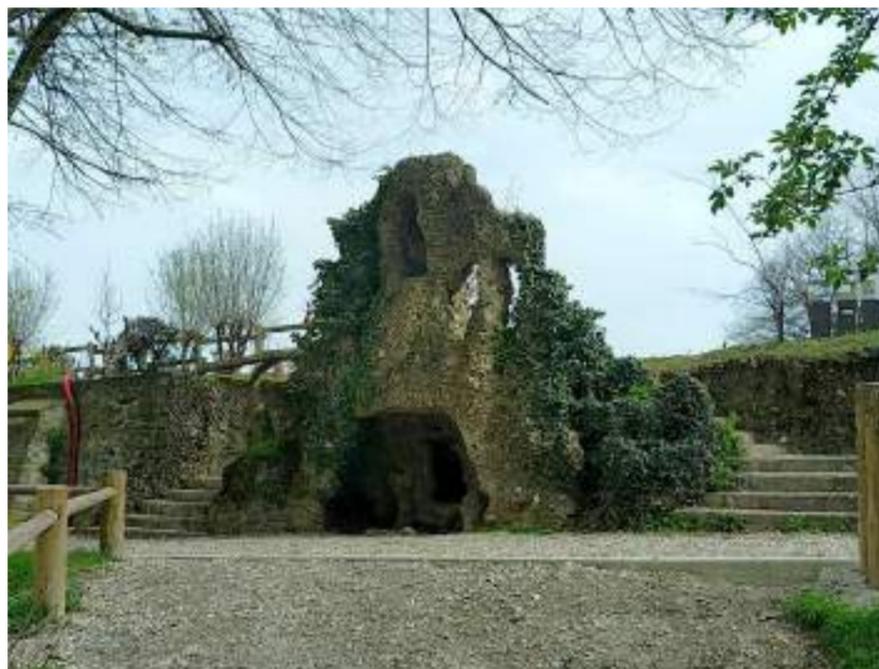
La grotte artificielle romantique

Objectif : Valoriser les curiosités du site

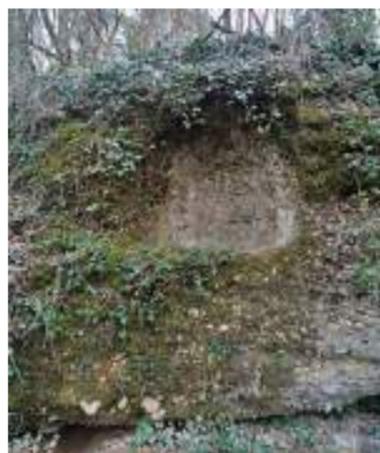
La taille dans la roche

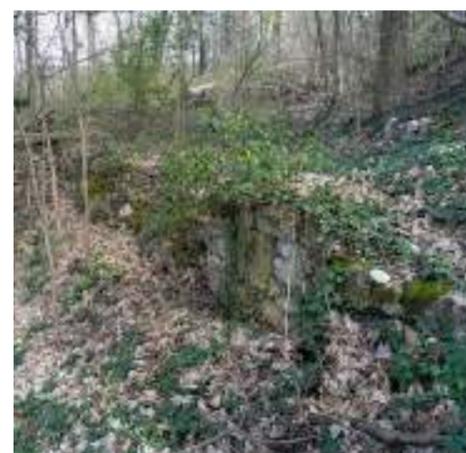
Les soutènements en pierres sèches

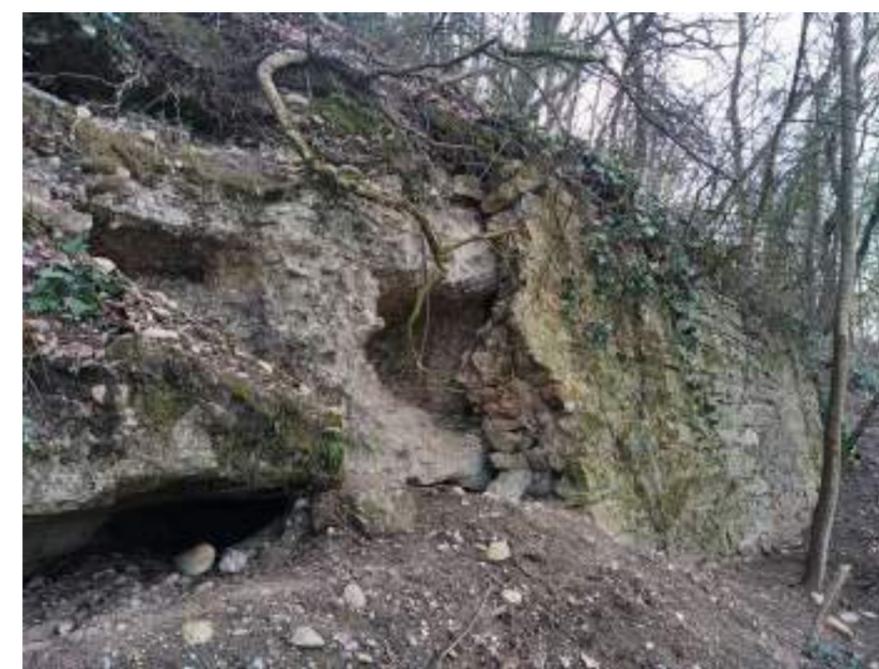
Les murs en pierres sèche en complément des affleurement rocheux

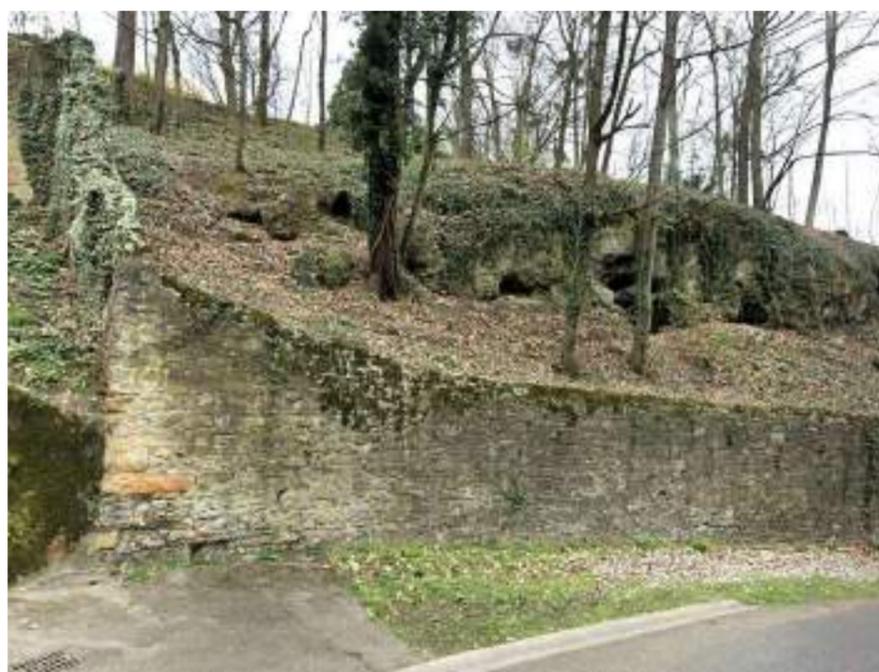
Les affleurement rocheux sculptés par l'eau

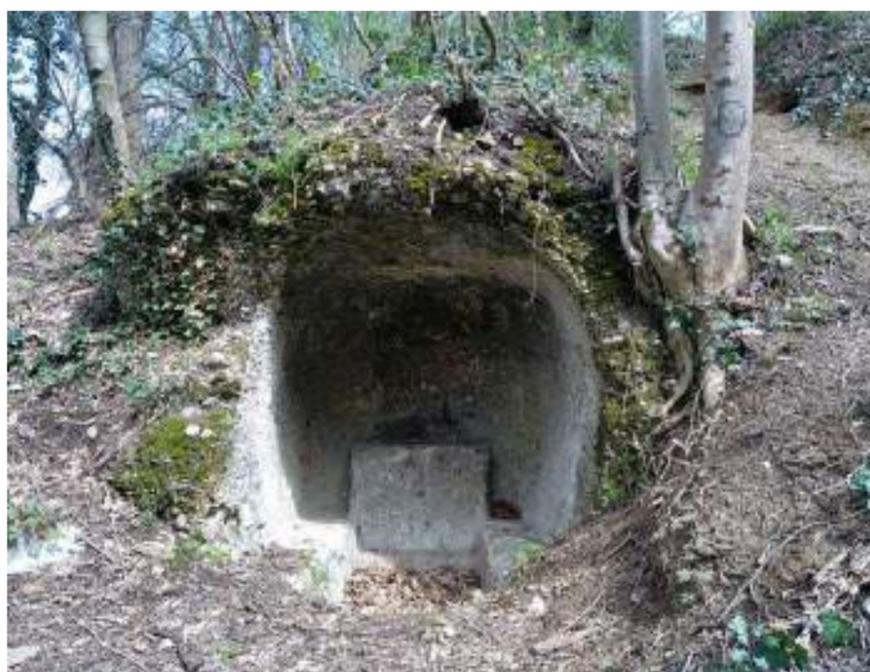
La grotte bassin

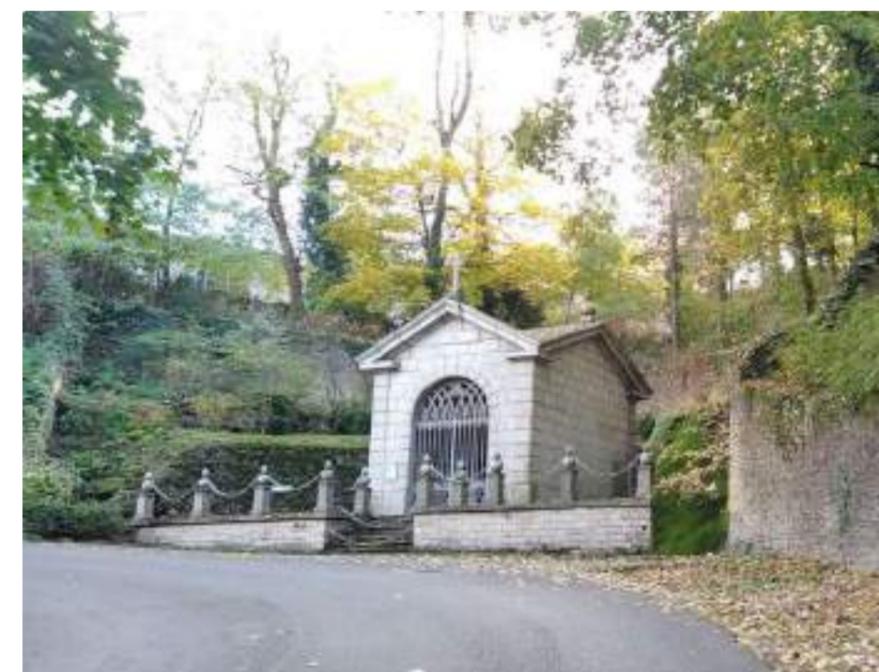
Le tombeau du maréchal de Castellane en limite de site, avec les murs de soutènements pierres.

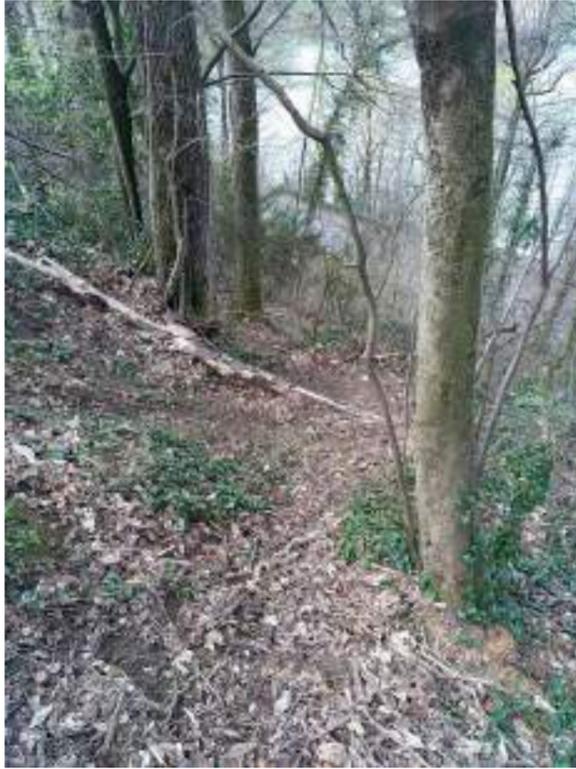
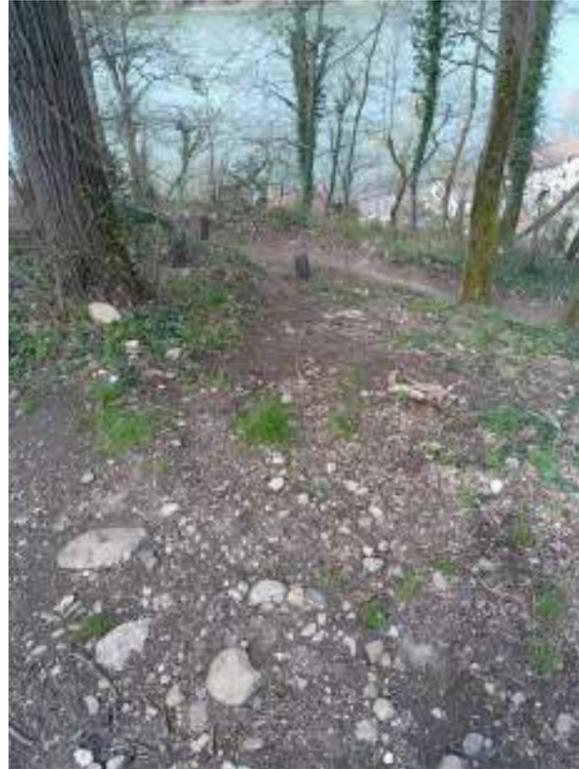
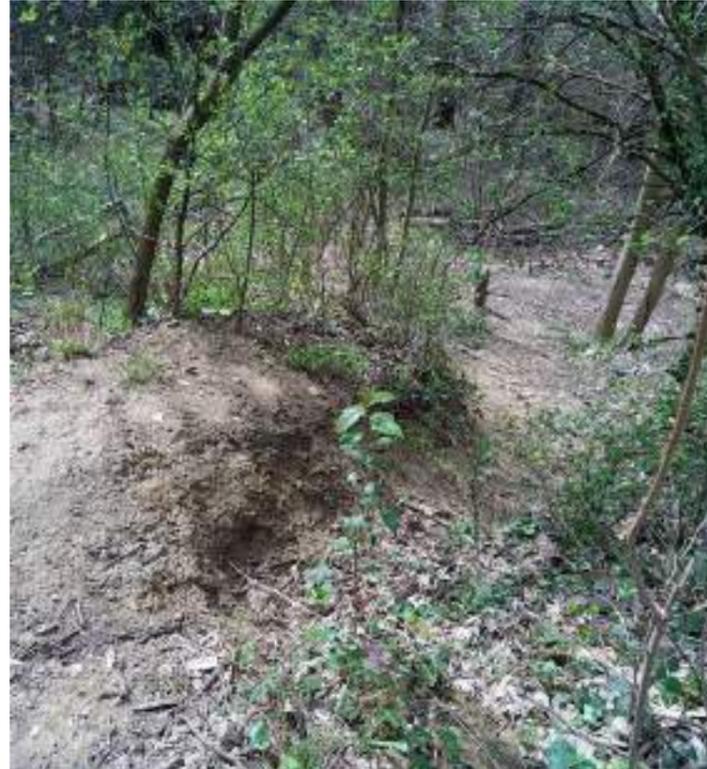
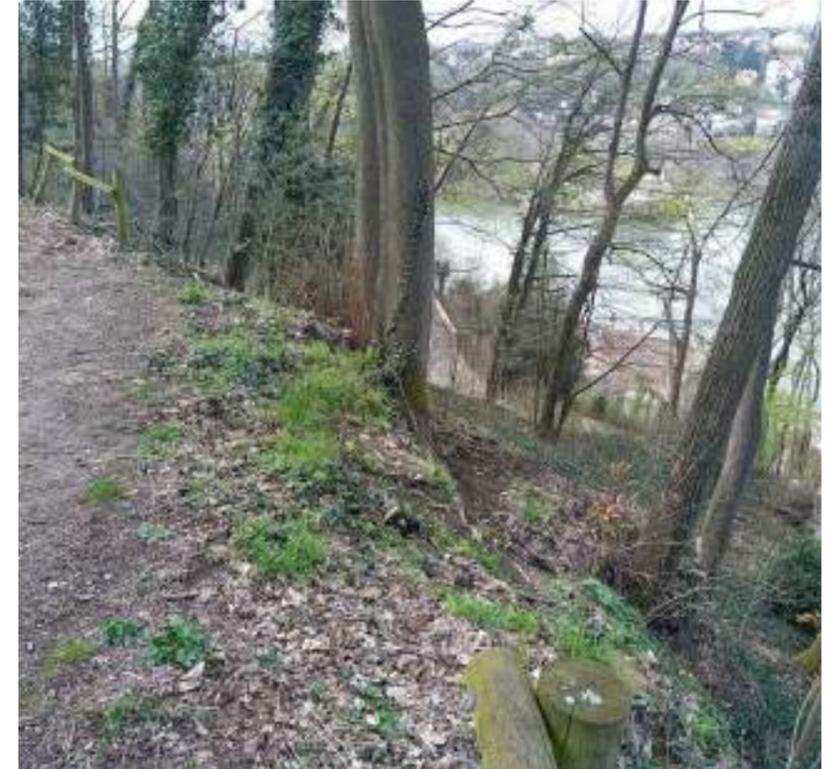
Chemins autogéniques et érosion des sols

Limiter les traversés hors sentier, canaliser les flux

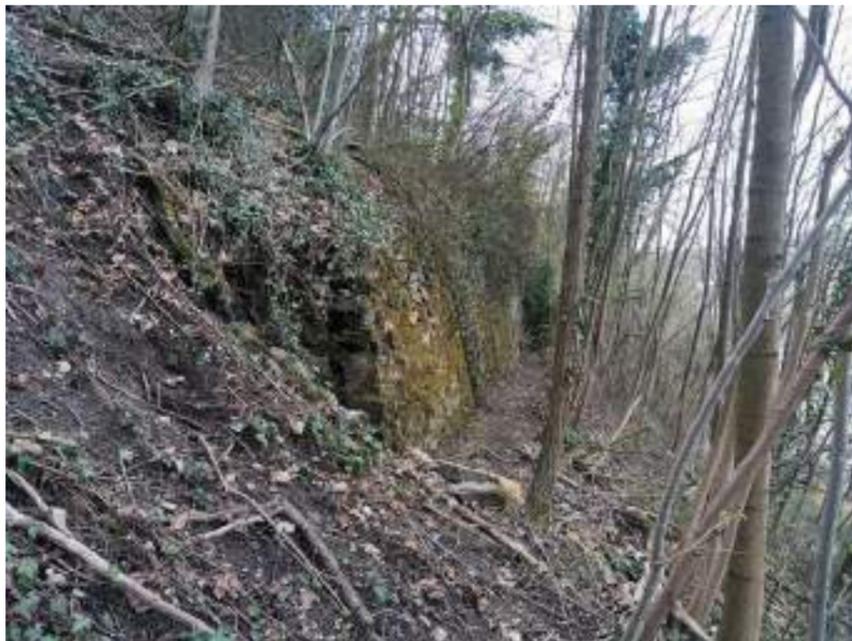
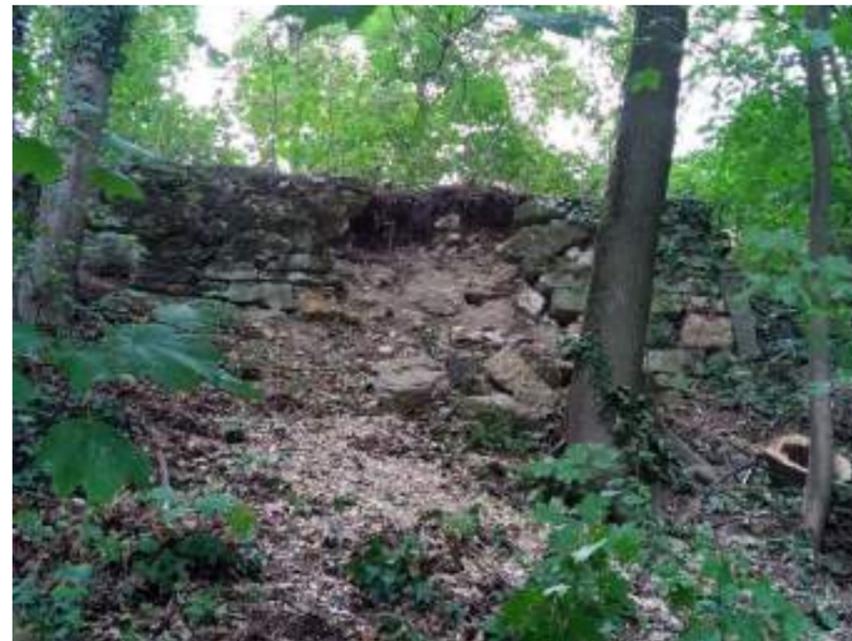
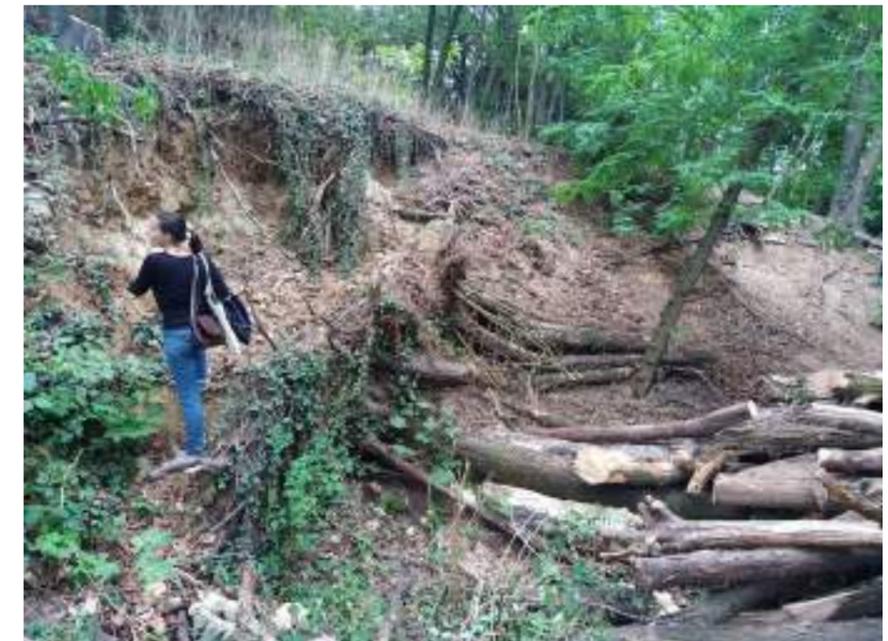
Un sol friable. Éboulement, chute de pierre et chute d'arbre

Objectif :

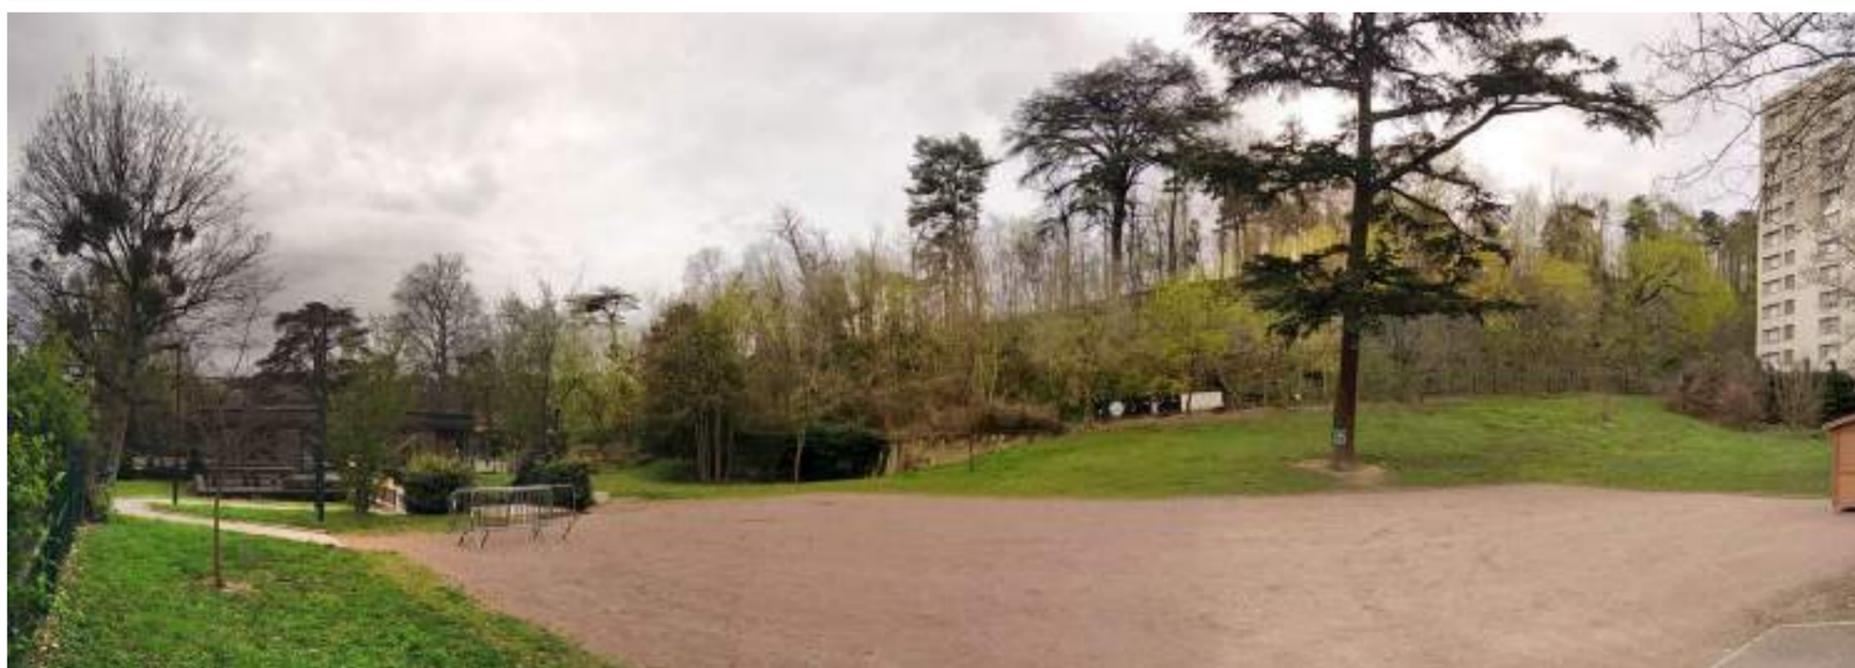
Vues estivale et hivernale du bois depuis la montée des Forts. La frondaison est marquée par la présence de quelques grands conifères qui culminent au dessus du bois.

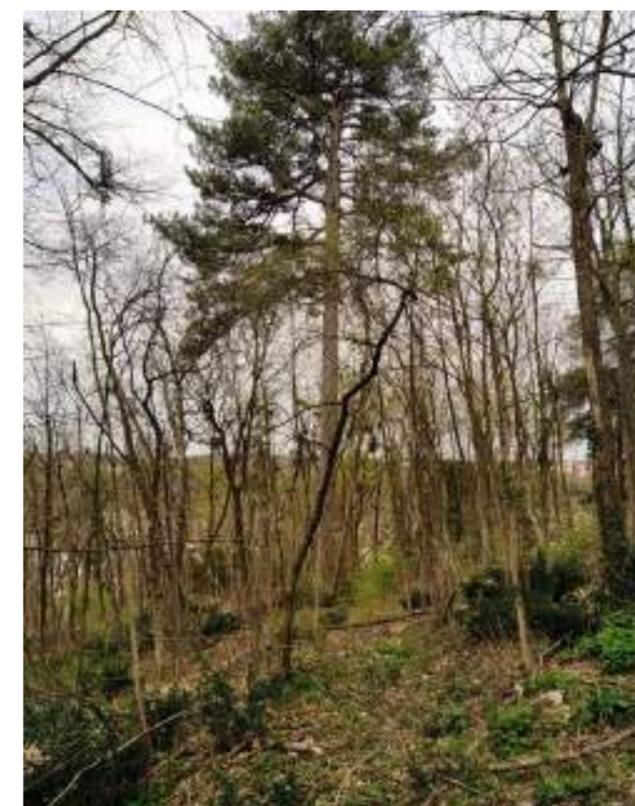
(2) MILIEU

Beaucoup d'arbres matures à terre, qui suggère des difficultés d'enracinement, de trop forte chaleur du sol ou encore de vents très importants.

Un bois qui se renouvelle avec de nombreuses repousses

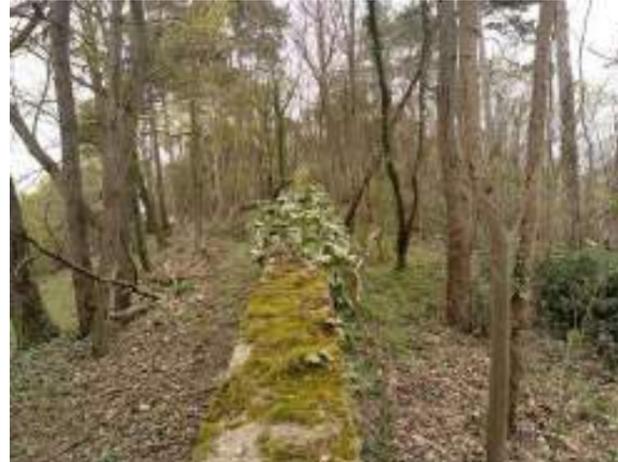
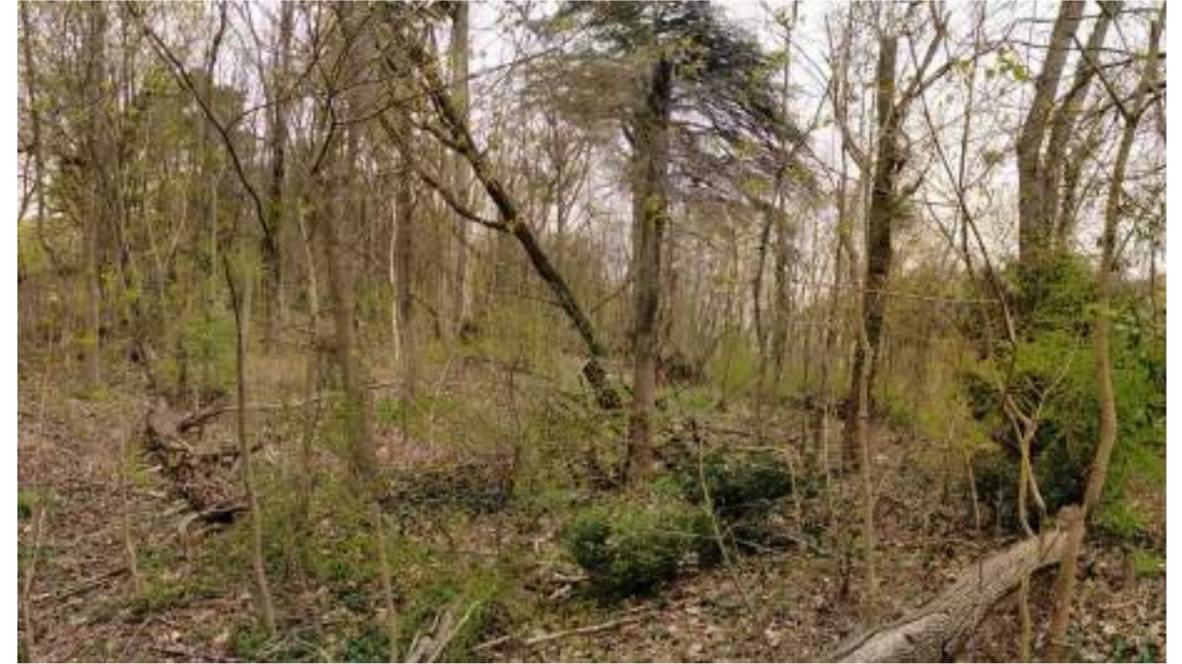
Espace de replat relativement ouvert, intéressant à l'usage

Un bois relativement clair, permettant une strate basse bien développée, avec de nombreux arbustes et vivaces couvre-sols.

Les espaces plats où à faible pente offrent des espaces d'usages intéressants pour une ouverture au public. Cependant cette belle diversité de milieu peut être mise à mal, avec un piétinement important qui peut détruire ce couvre sol. Il serait intéressant de limiter l'accès aux sentiers et à une partie seulement des replats.

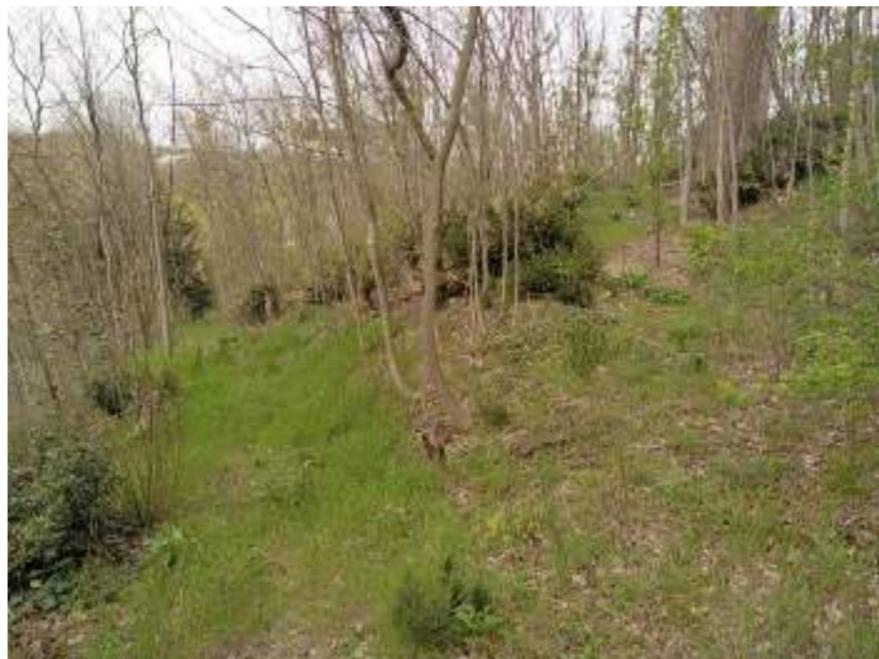
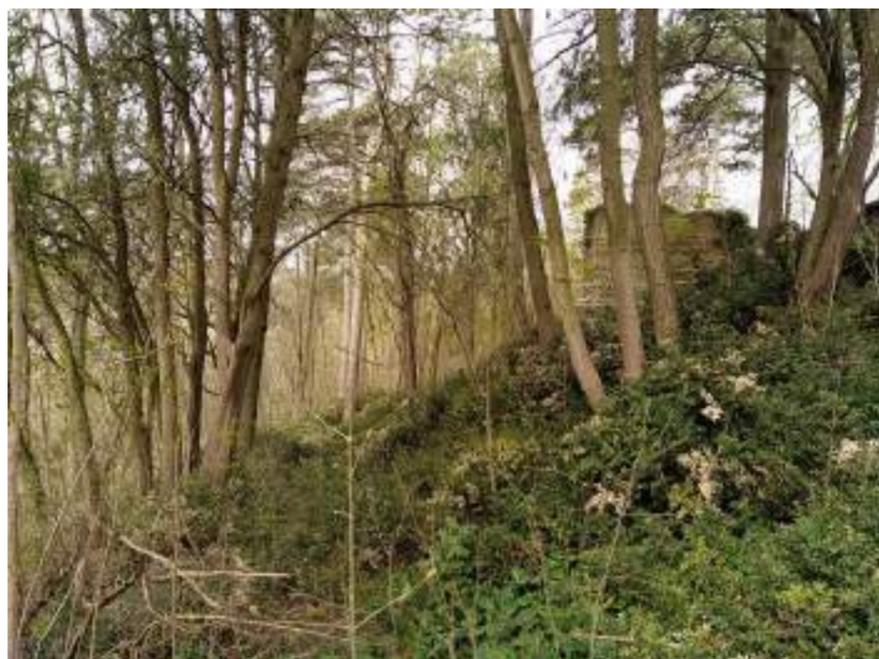
(3 & 4) ACCÈS ET CHEMIN

Des chemins qui semblent presque entretenus, en pente douce pour permettre de gravir le versant.

Un passage plus embroussaillé dans la partie haute, mais qui suggère un accès vers le haut du plateau et de l'ancien fort. Une traversée publique pourrait être envisagée.

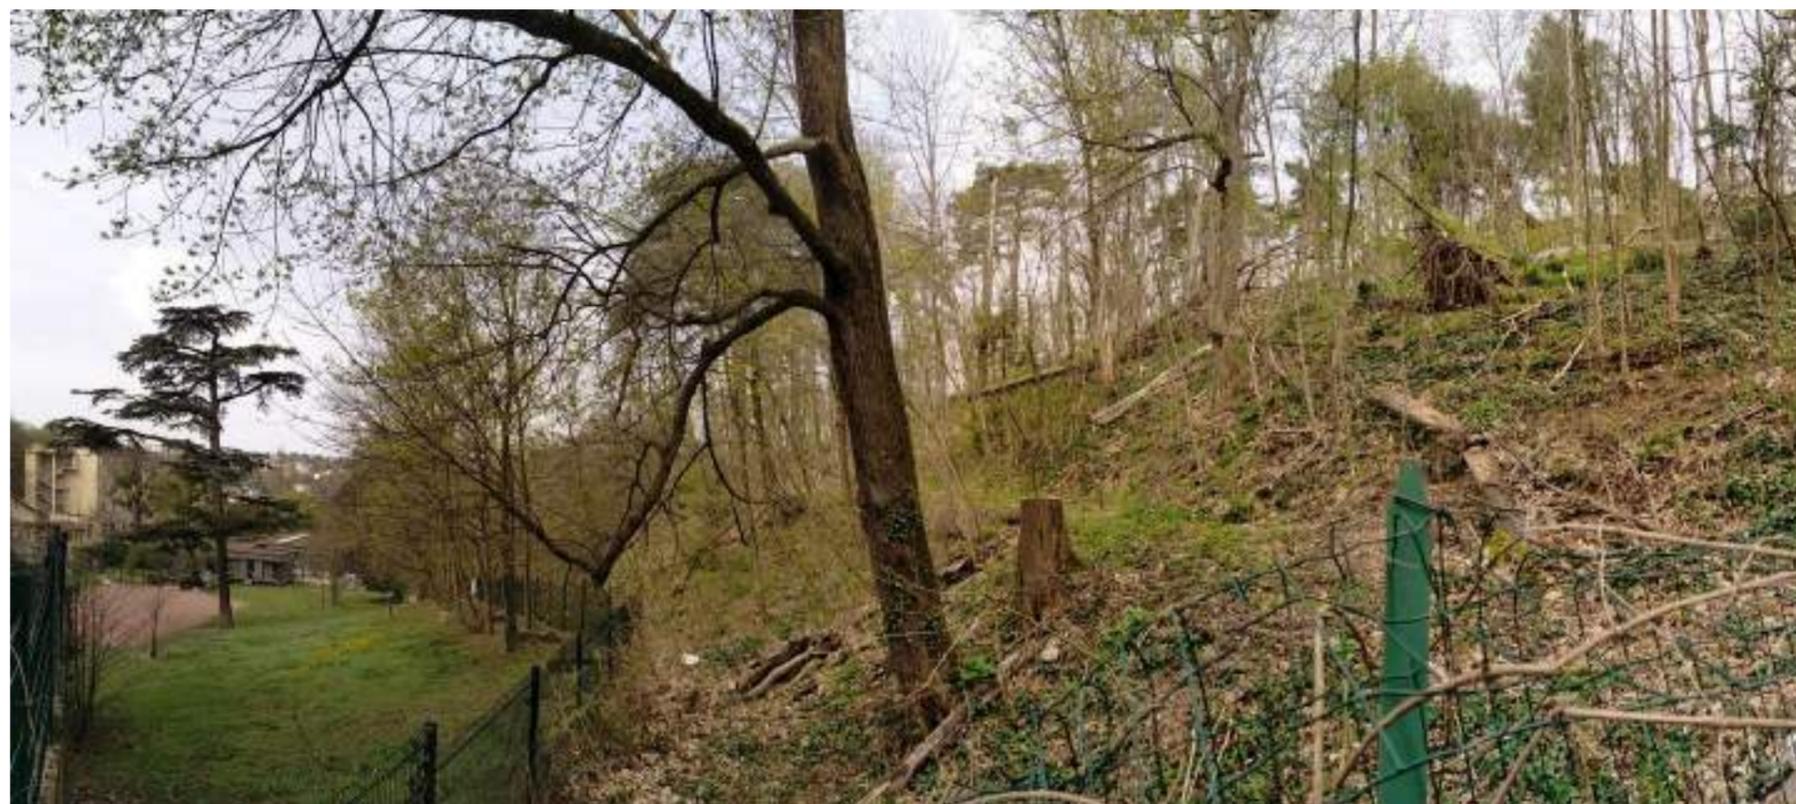
Le chemin principal du bois qui passe au dessus de la cours, et qui fini en cul de sac contre la clôture de limite de propriété. On distingue la possibilité de créer un lacet pour rejoindre la partie basse (cour) et l'intérêt de redéfinir l'emplacement de la clôture.

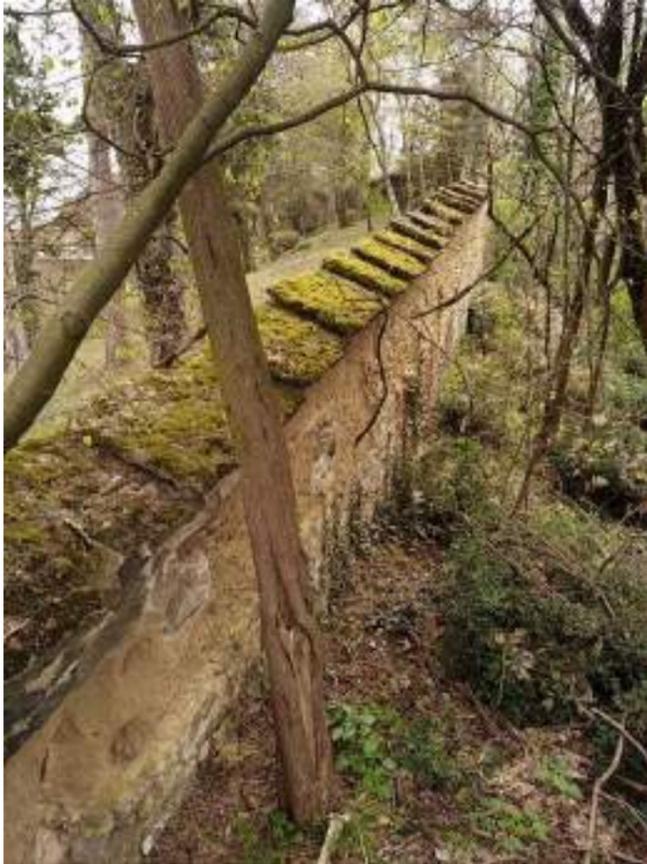
Mur périphérique

- Le mur d'enceinte nord est hétérogène et dégradé, avec des restaurations en moellons qui dénaturent l'aspect du site et son histoire.

- Une grotte en limite de la cour, en dehors du périmètre,
- Un mur nord servant de fortification, visible sur les plans de 1843, fait de galets en partie basse, et de pisé en partie haute, largement dégradé, avec une couverture en tuiles ou en pierres, partiellement à terre.

Dans la mesure où le bois devient un espace public, le mur d'enceinte situé sur la crête mérite d'être retravaillé : enduit par endroits, pisé à recréer à d'autres, ...

La présence d'arbres en limite est à contrôler, car les fréquentes chutes provoquent la détérioration de l'ouvrage

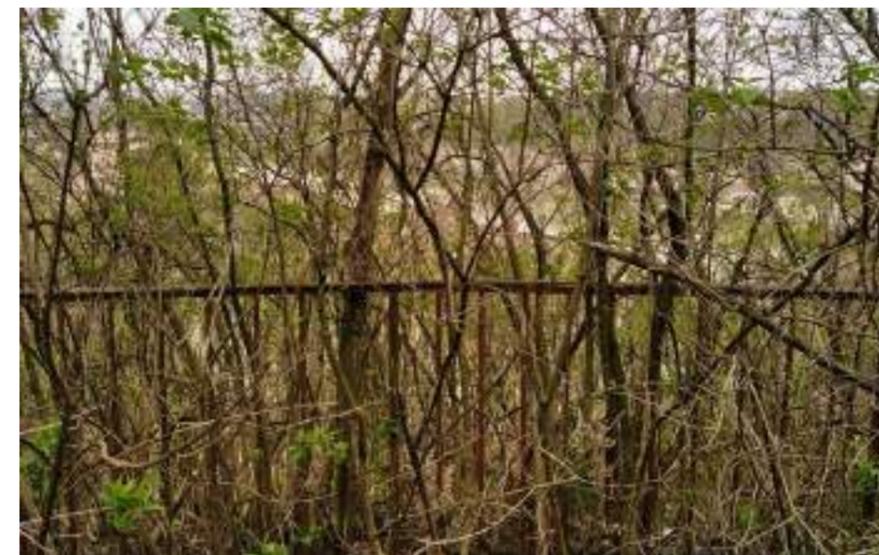
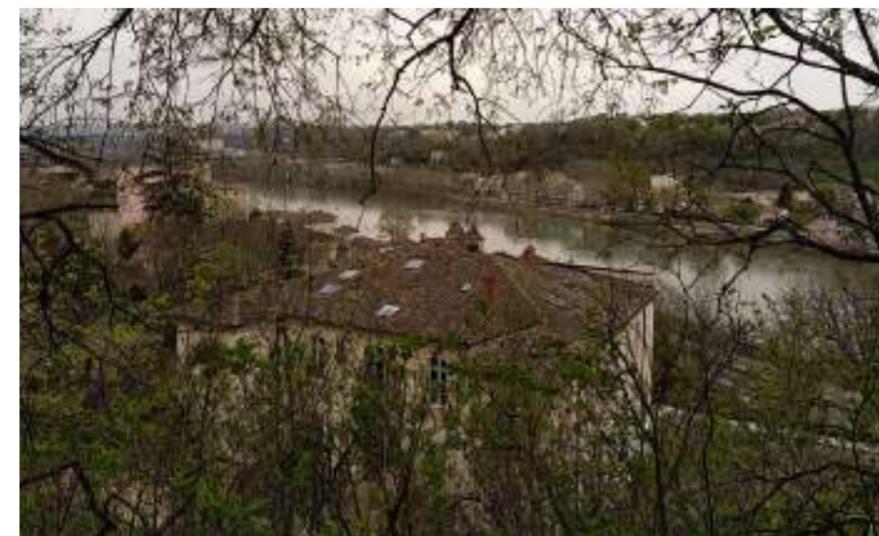
Ancien belvédère au-dessus du bloc rocheux, aménagé avec un garde-corps métallique. Une vue actuellement embroussaillée, mais un beau potentiel avec une ouverture sur la maison Rivette et la Saône.

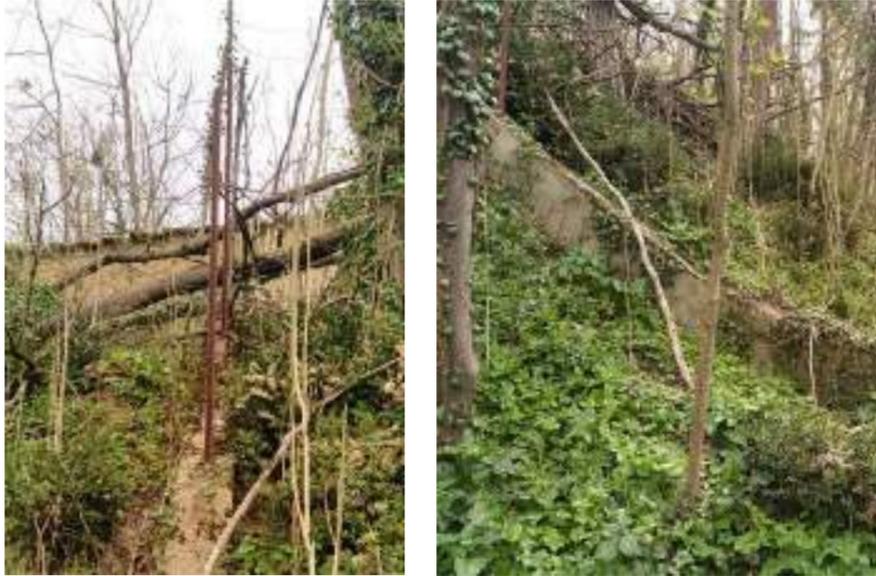
Grillage souple sur piquets métal détérioré

En cas d'ouverture au public, la limite avec la résidence à l'Est mérite d'être retravaillée, afin de limiter les risques d'intrusion, et d'éviter les risques avec les piquets métalliques qui ressortent du muret.

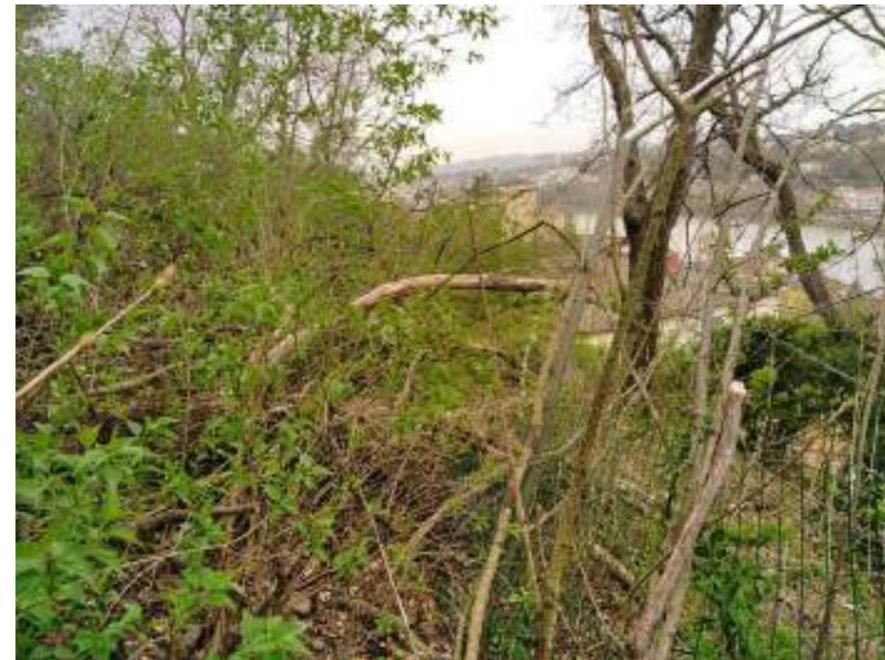
Le grillage en limite de la maison Rivette est en partie couché au sol, et à remettre en état, afin d'éviter aussi les intrusions dans le domaine.

La présence d'arbres en limite est à contrôler, car la chute provoque la détérioration du mobilier.

A défaut, envisager une clôture moins rigide, tel un grillage à mouton implanté pile en pied de pente, pour laisser lisible le chemin, et pour permettre la libre circulation de la faune.

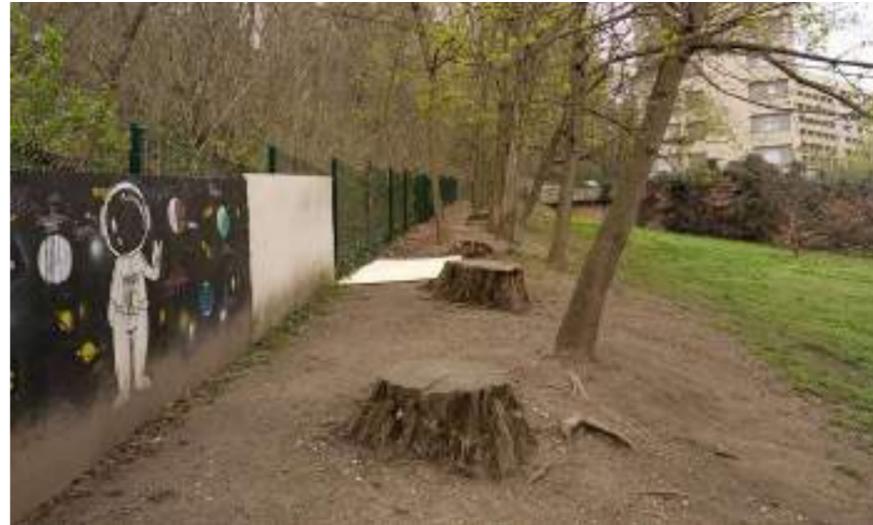
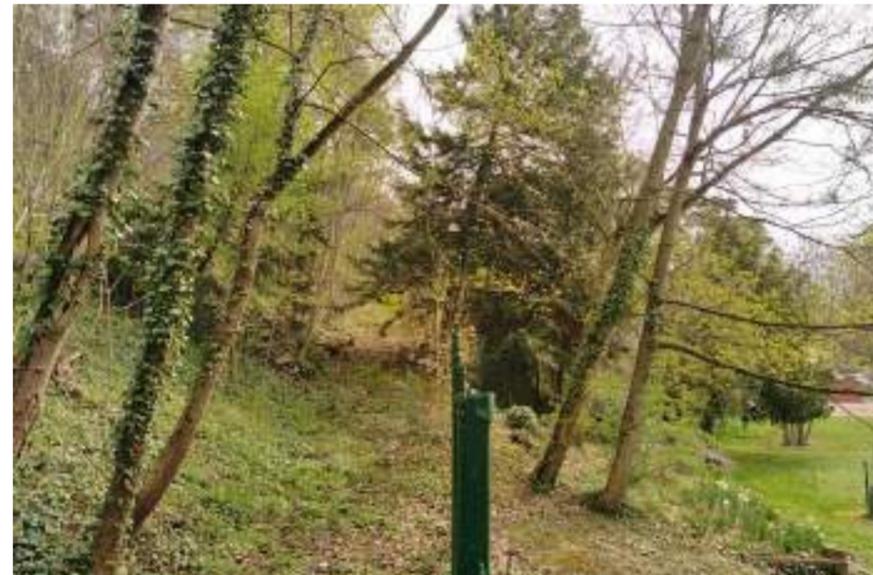
Grillage rigide treillis soudé en limite de cour

La clôture et muret en limite de cour sont peu qualitatifs. Elle est aussi positionnée en plein milieu de l'ancienne allée des mûriers, ce qui empêche d'en faire la lecture aujourd'hui. On remarque aussi l'important diamètre des arbres qui la bordait, aujourd'hui remplacé par une lisière de bois plus naturelle. Il serait intéressant de déplacer la clôture pour permettre de remettre en fonction cette allée, et lui redonner une importance. L'ouverture de la cour vers le bois, permettrait donner accès à cet espace ludique mais aussi de valoriser les sentiers qui s'y accroche.

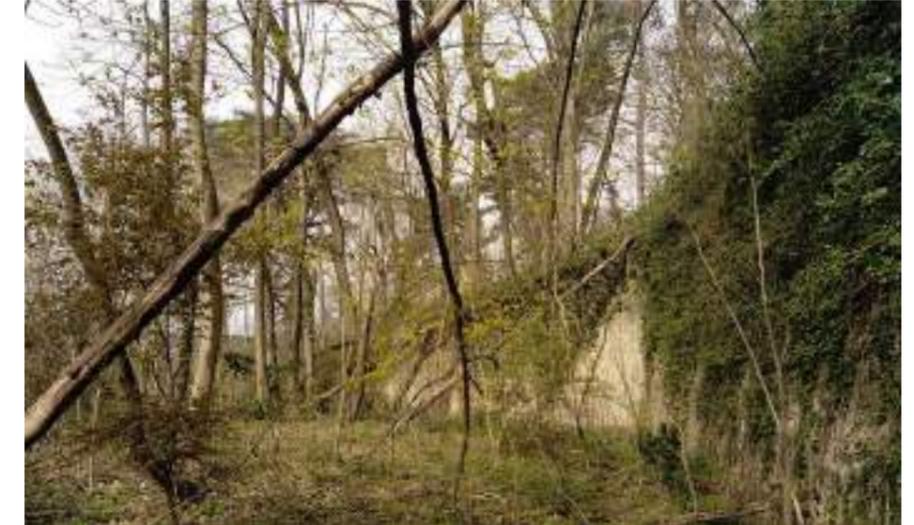
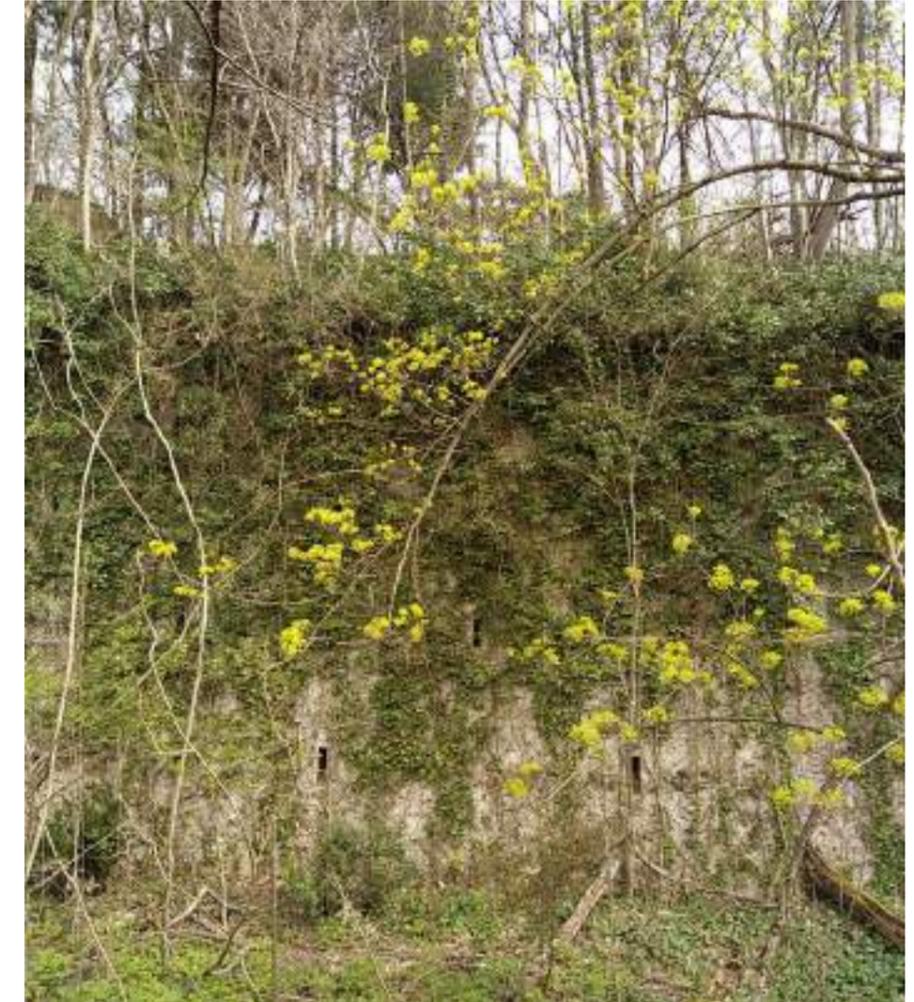
Soutènement pour terrain plat (ancien bâti ou terrain sportif ?)

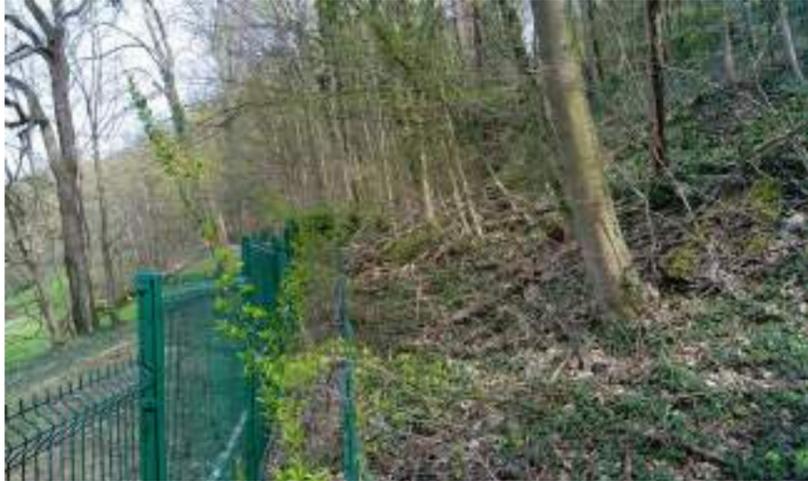
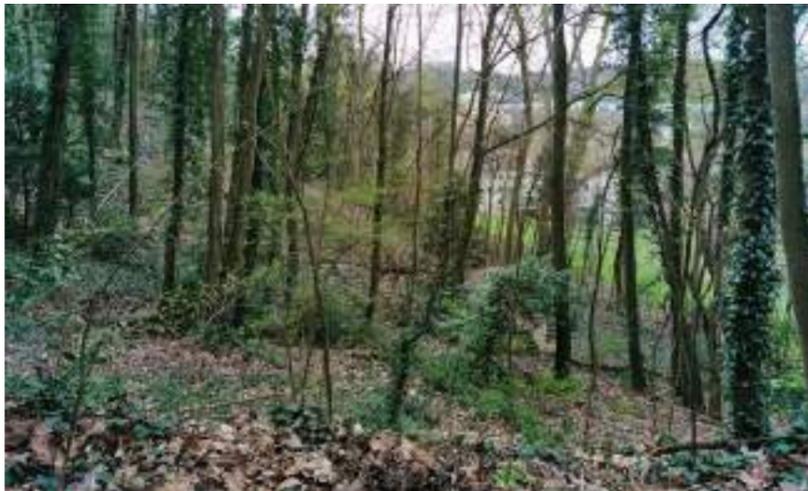
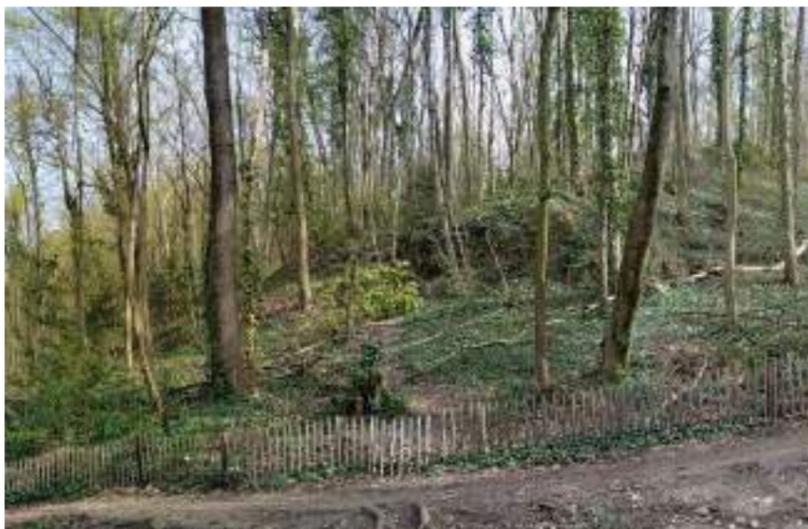
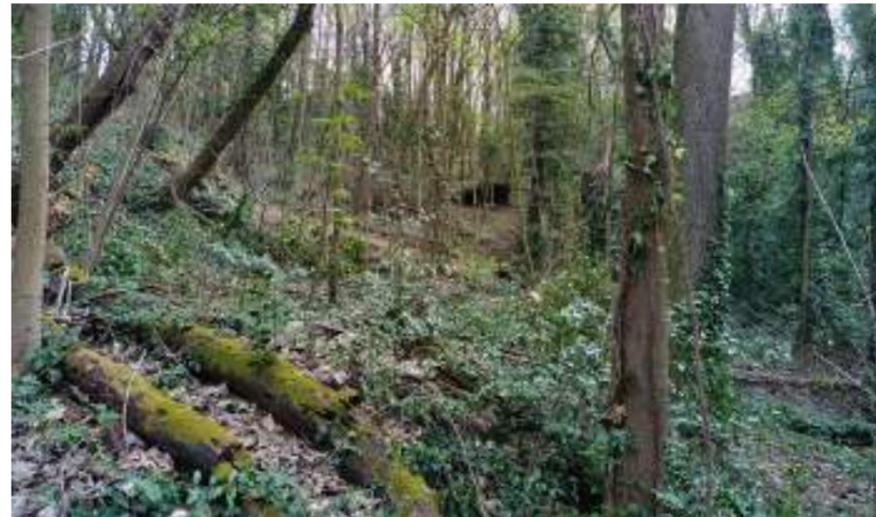
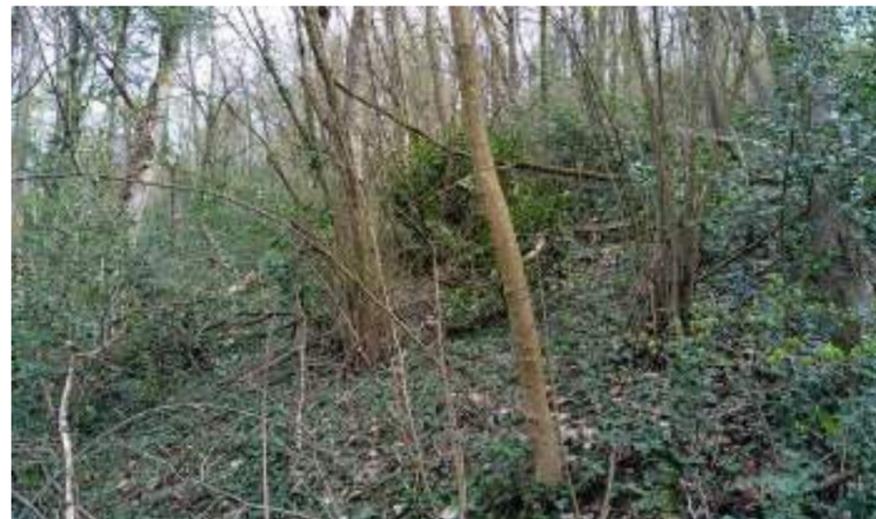
Un bois sur toute la parcelle, relativement clair dans la partie basse, et davantage embroussaillé dans la partie Est

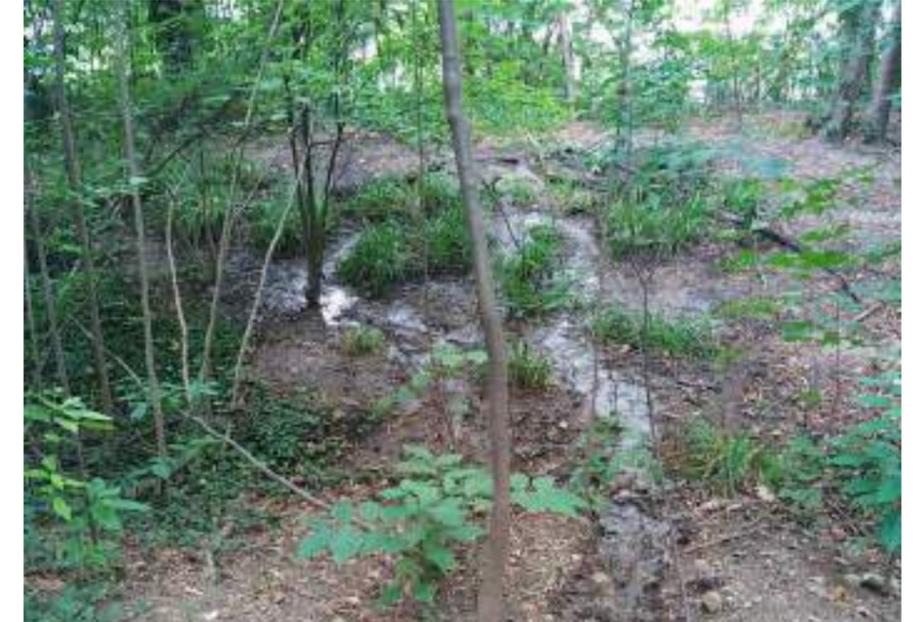
Zone humide situé en milieu bas de la parcelle
