DIAGNOSTIC ET PLAN DE GESTION DU PATRIMOINE
ARBORE DE LA VILLE DE CALUIRE-ET-CUIRE

MISSION 2 :
ÉTUDE PAYSAGÈRE SENSIBLE

SEPTEMBRE 2023/2024

CALUIRE-ET-CUIRE

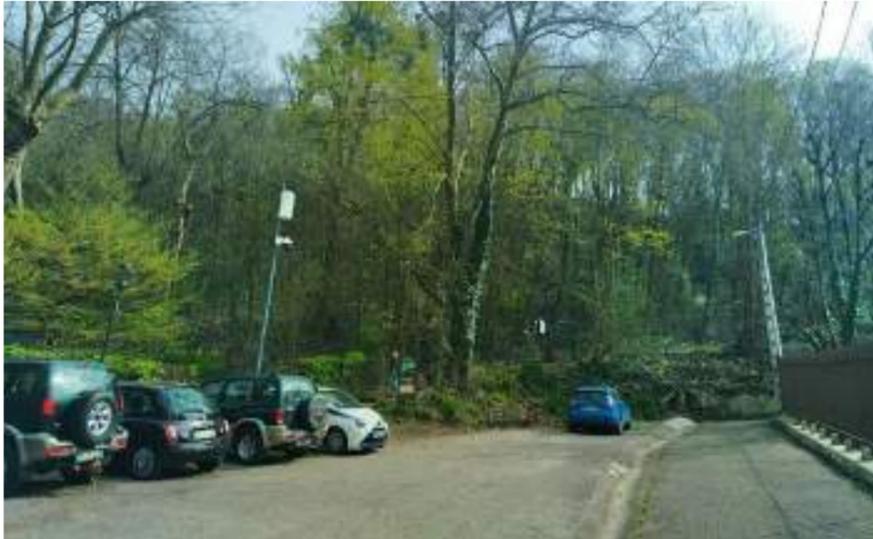
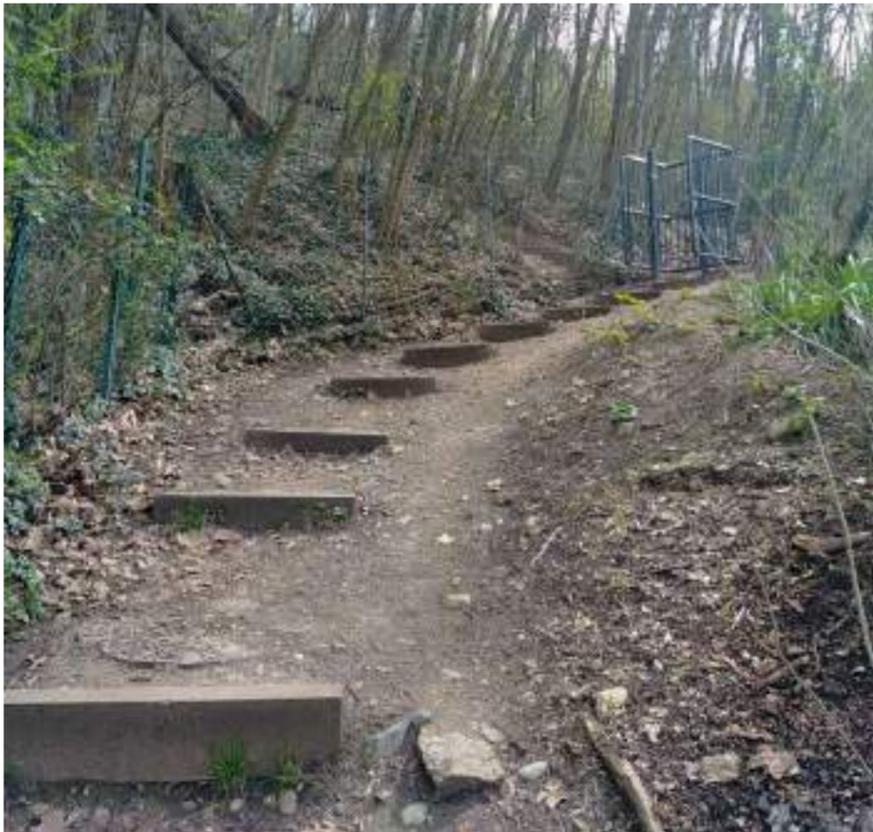
En partie basse, le bois est accessible au bout de la rue du bois de la Caille, qui se poursuivait auparavant dans le bois pour rejoindre la plateau, mais aujourd'hui condamné. Un chemin est crée dans le talus, suite à la fermeture du chemin du bois de la Caille. C'est un sentier dans le talus en bout de parking, peu mis en valeur, donnant au bois un accès intimiste.

Une requalification des entrée peut être envisagée, avec un mobilier de contrainte des véhicules plus en harmonie avec l'esprit du lieu, pouvant être des éléments maçonnés de faible hauteur.

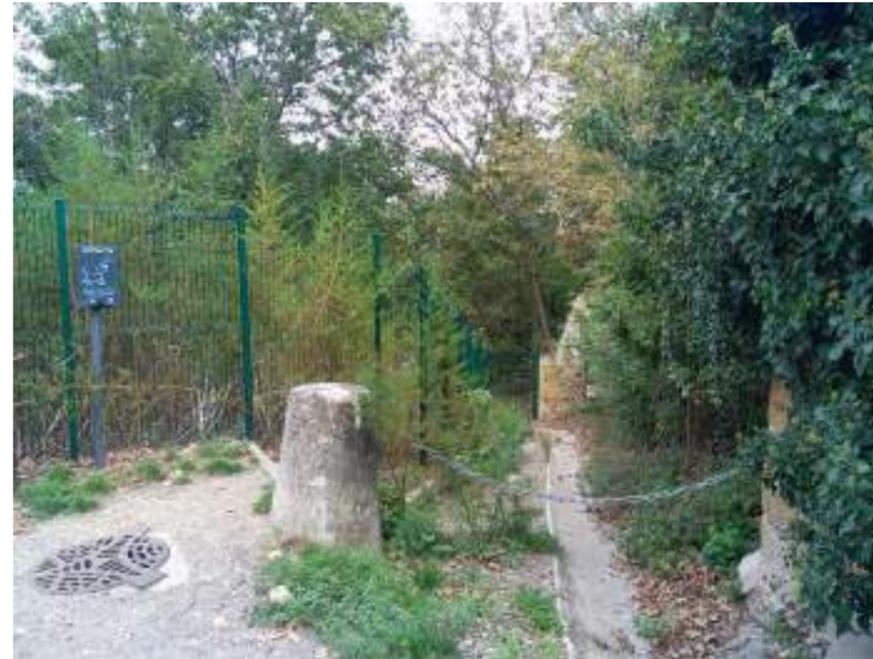
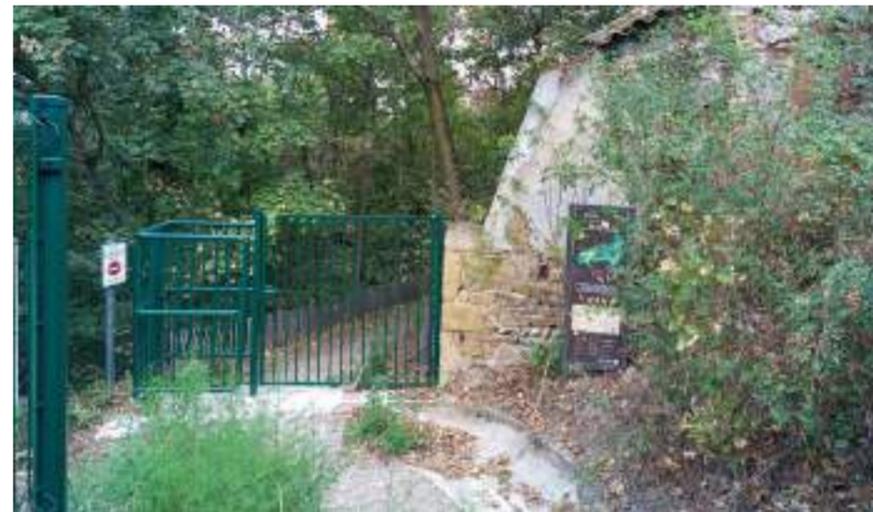
En partie haute, la rue du bois de la caille est une petite allée en impasse qui ne suggère pas non plus l'existence d'un accès au bois. Le sentier crée à droite n'est pas valorisé, avec un passage étroit bordé d'un treillis soudé à gauche. Le chemin initial qui partait à droite était plus intuitif, mais aujourd'hui fermé pour préservation de la biodiversité. Dans les deux cas, le mobilier de portail est peu qualitatif.

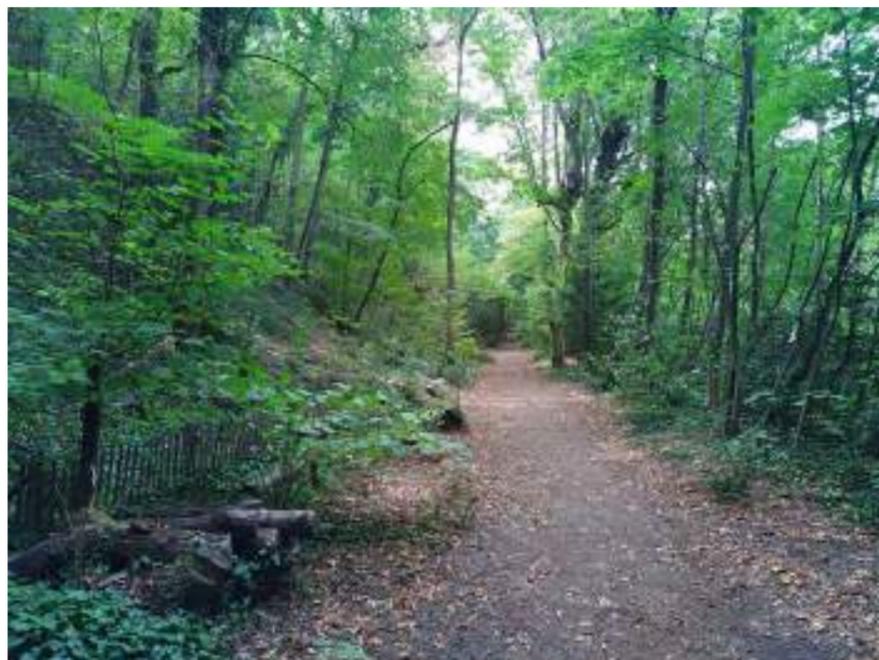
Chemin principal

Dans la partie accessible : le sentier principal, une large allée plane en partie basse, qui se poursuit par un sentier en escalier jusqu'à mi-hauteur, puis un sentier en pente en partie haute. Un ancien sentier traverse aussi le bois, menant à l'ancien chemin du bois de la Caille, bordé de platanes en partie Ouest.

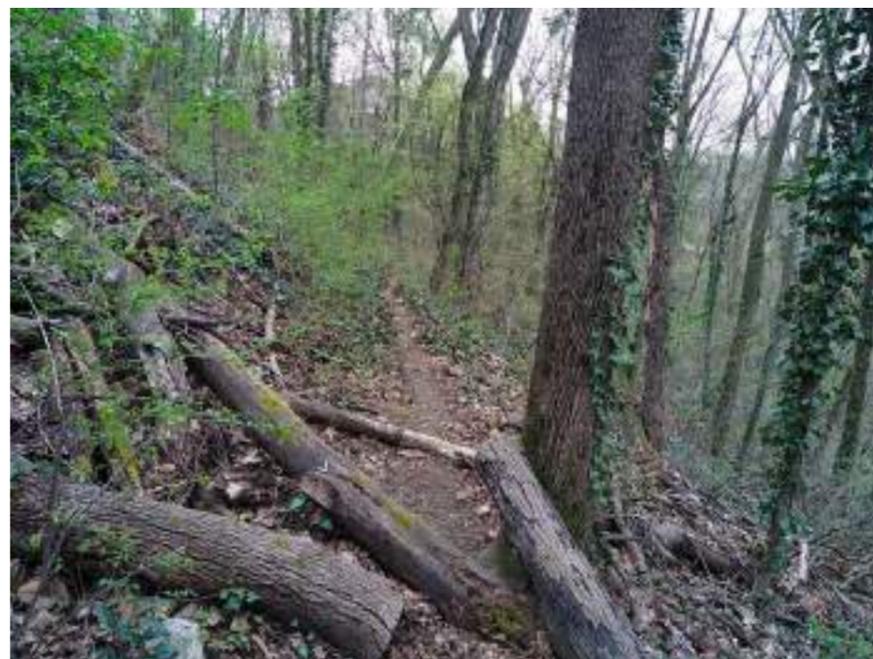
Sentier condamné, bordé en partie de platanes, essence ornementale destinée aux allées

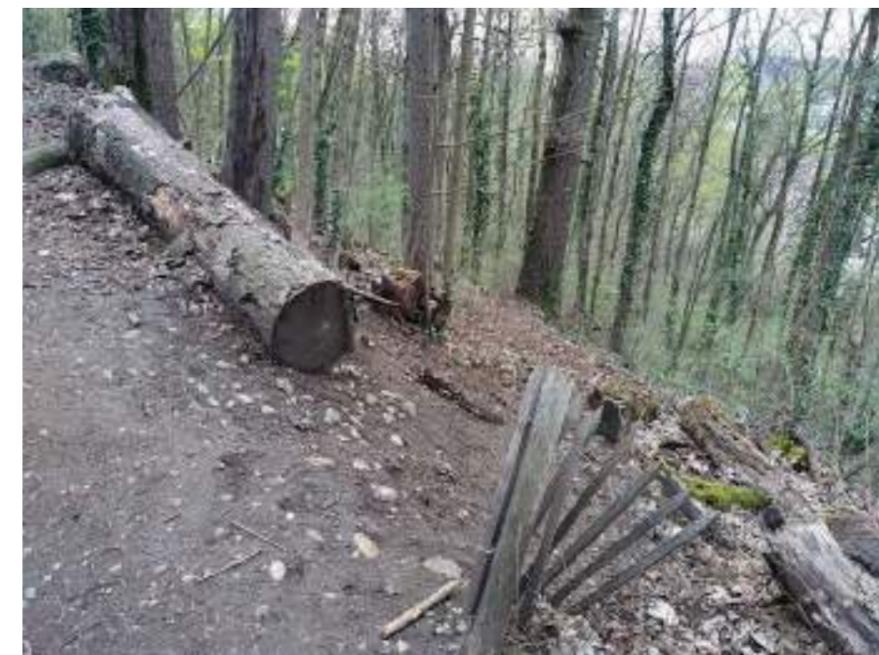
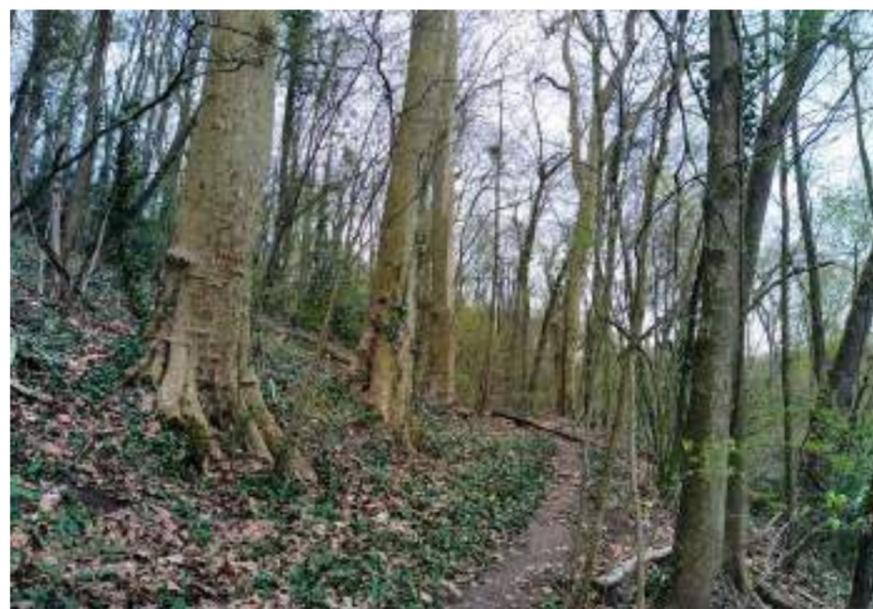
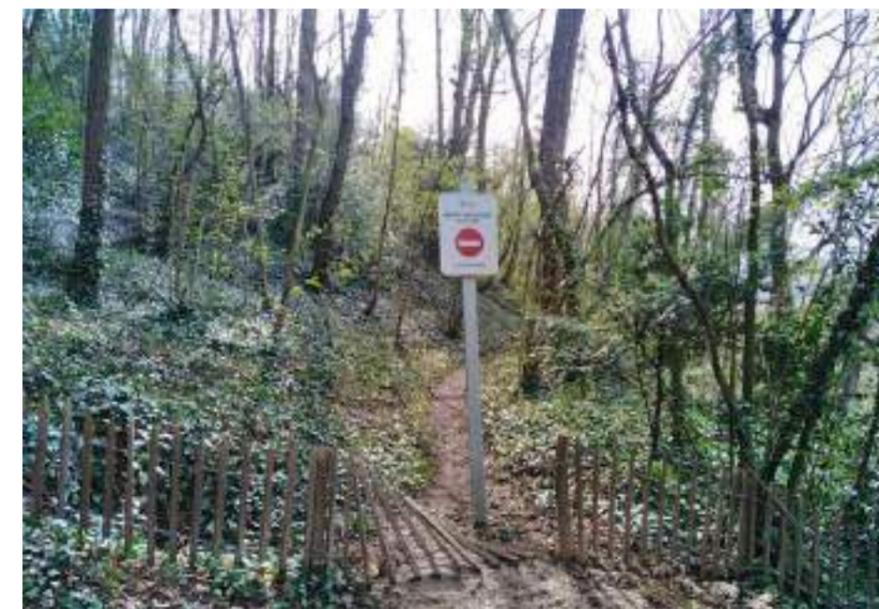
Les accès condamnés au sentier qui traverse le versant : des éléments faiblement incitatifs

Un large chemin mène à la partie Est protégé, souligné d'interdit à la circulation. La largeur du chemin incite pourtant au passage, d'autant plus que le tronc d'arbre constitue un mobilier de blocage insuffisant.

Objectif : Le maintien de la zone en secteur interdit d'accès nécessite de faire disparaître le chemin et de disposer de beaucoup plus de branchages et troncs, en masse, pour souligner la fermeture du site, d'autant plus que le secteur est très intéressant pour le promeneur, du fait de la présence de nombreux ouvrages d'intérêt.

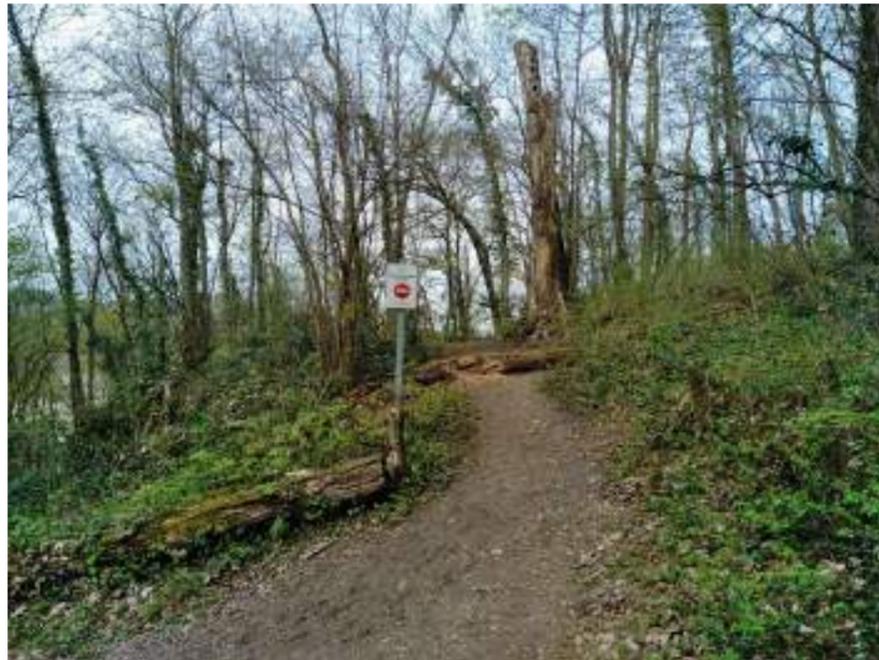
Le large chemin se poursuit en pente douce quasi plane, en faisant un lieu de promenade agréable, et conçu à la base en ce sens, avec la plantation d'arbres d'ornement en bord de chemin, tel les platanes.

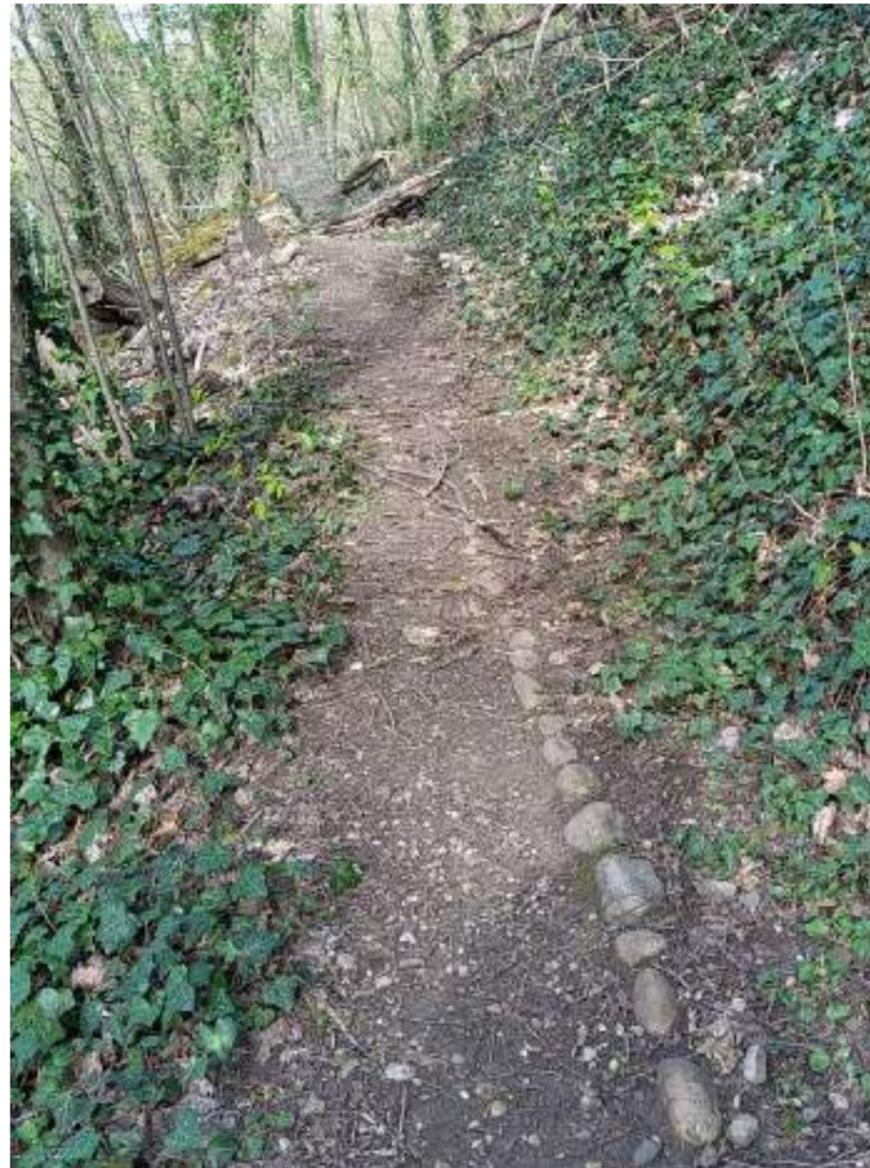
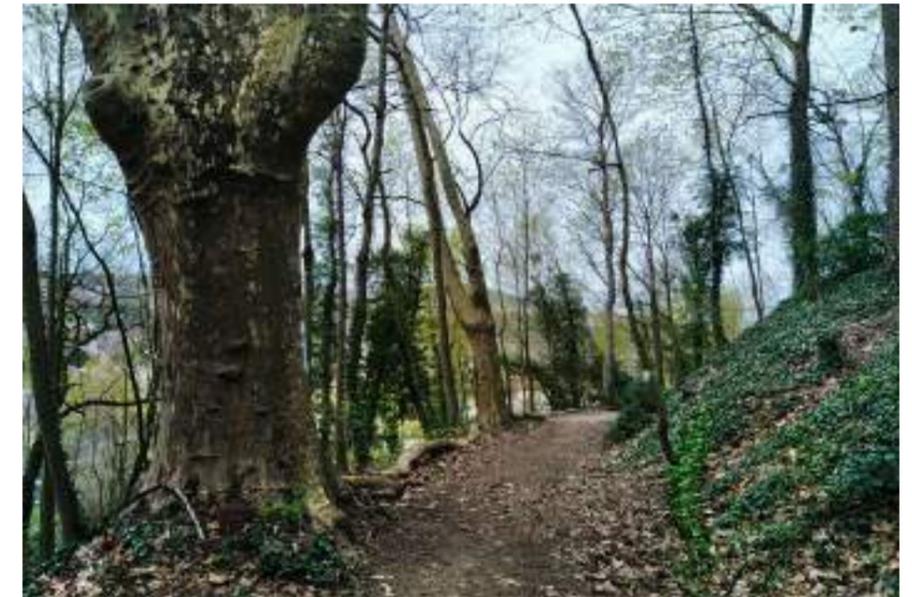
Bande de galet le long du sentier, qui souligne la qualité de chemin de promenade.

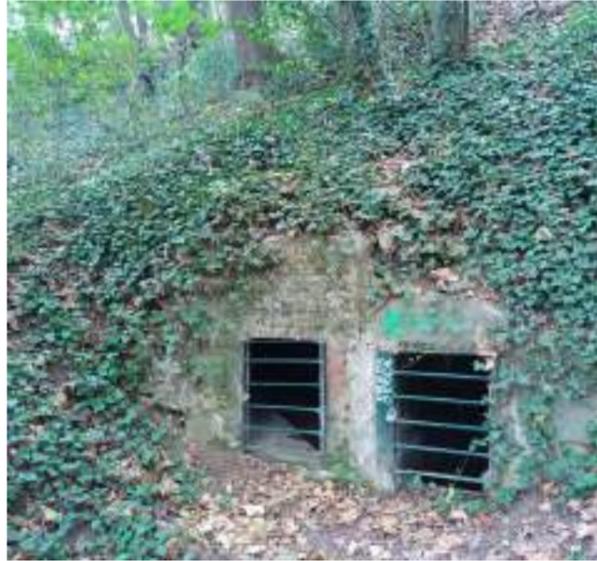
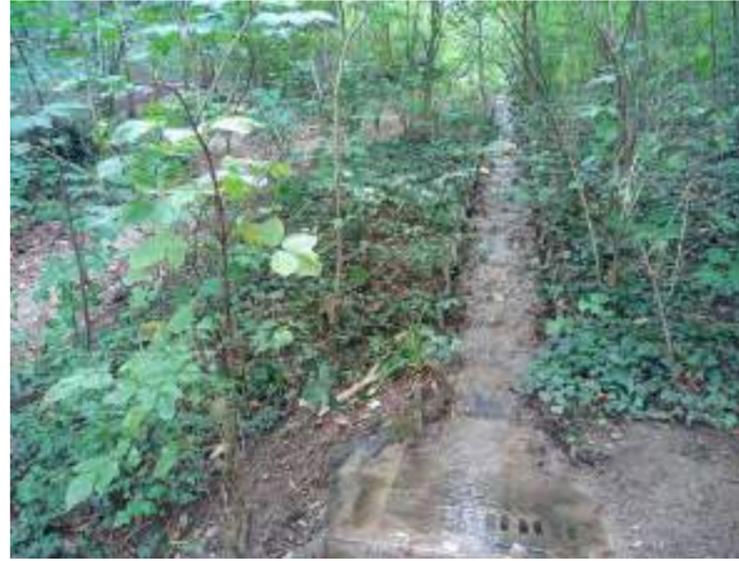
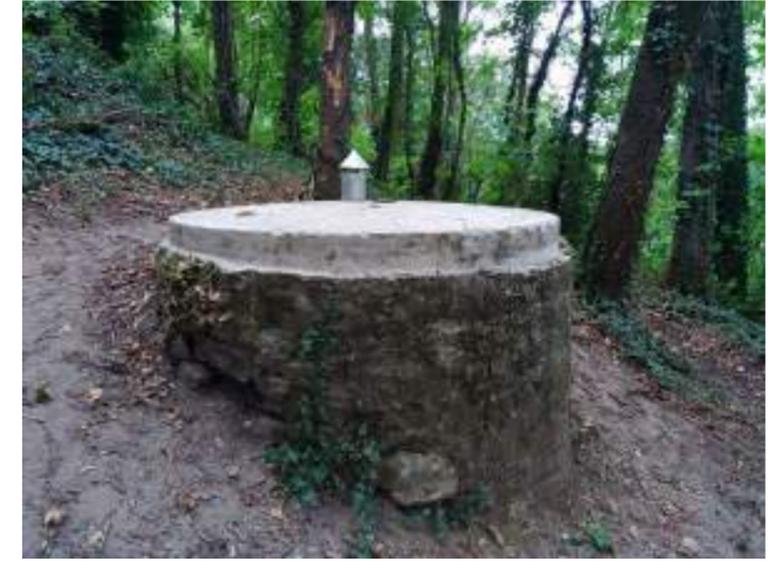
Un réseau hydraulique intéressant avec des ouvrages émergents à mettre en valeur

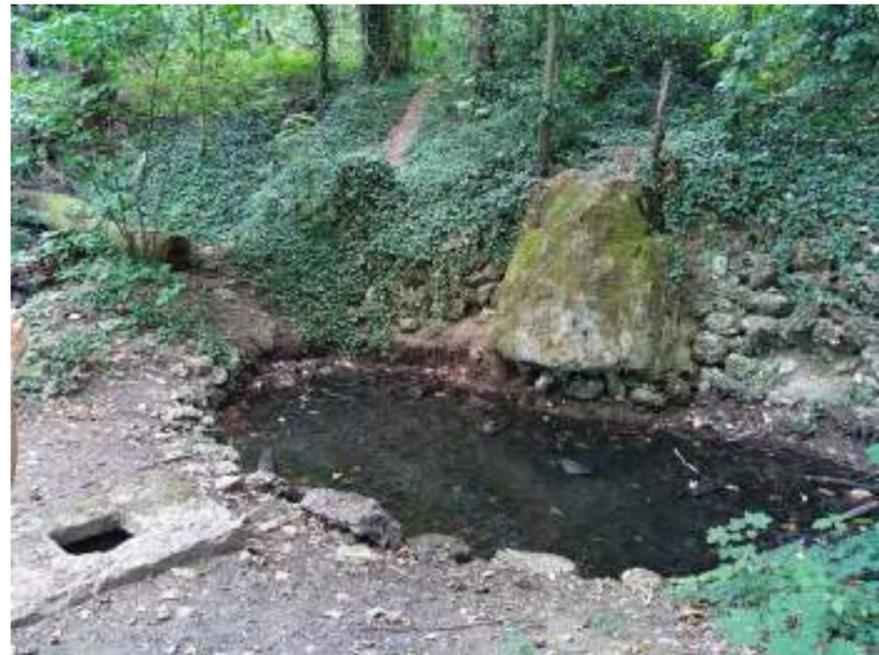
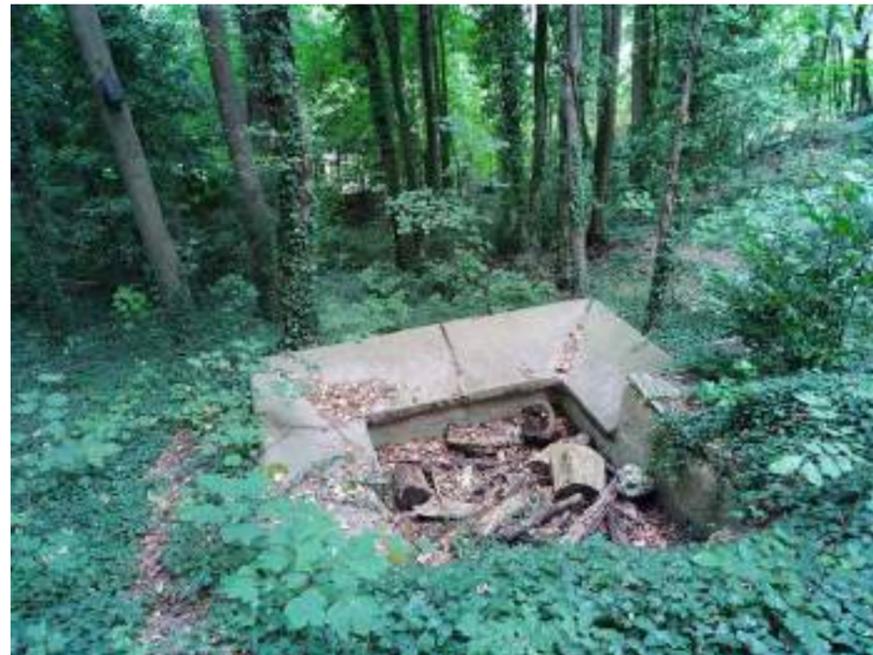
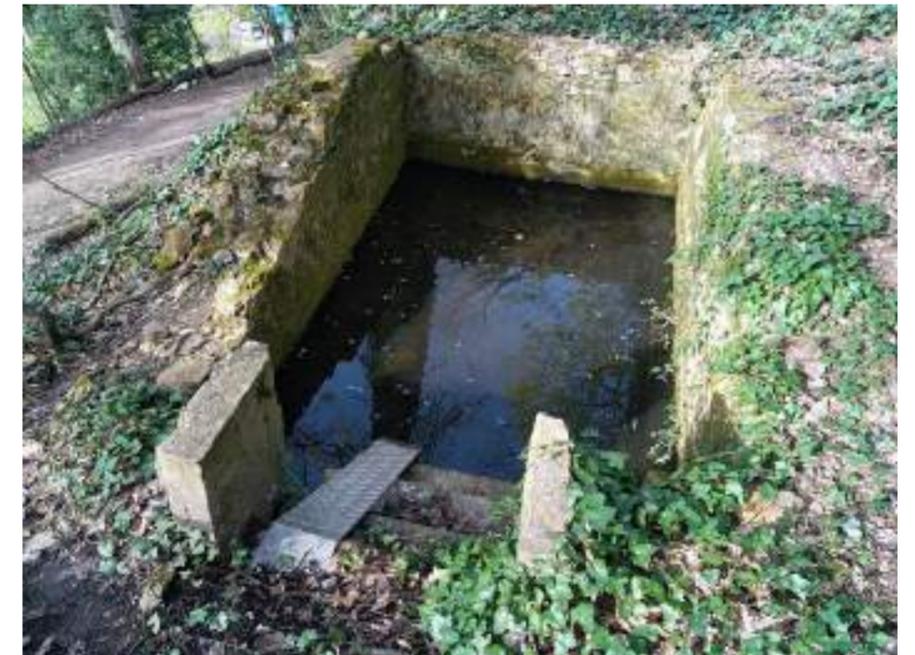
Des bassins et lavoirs, témoins d'une histoire habitée des lieux, à mettre en valeur

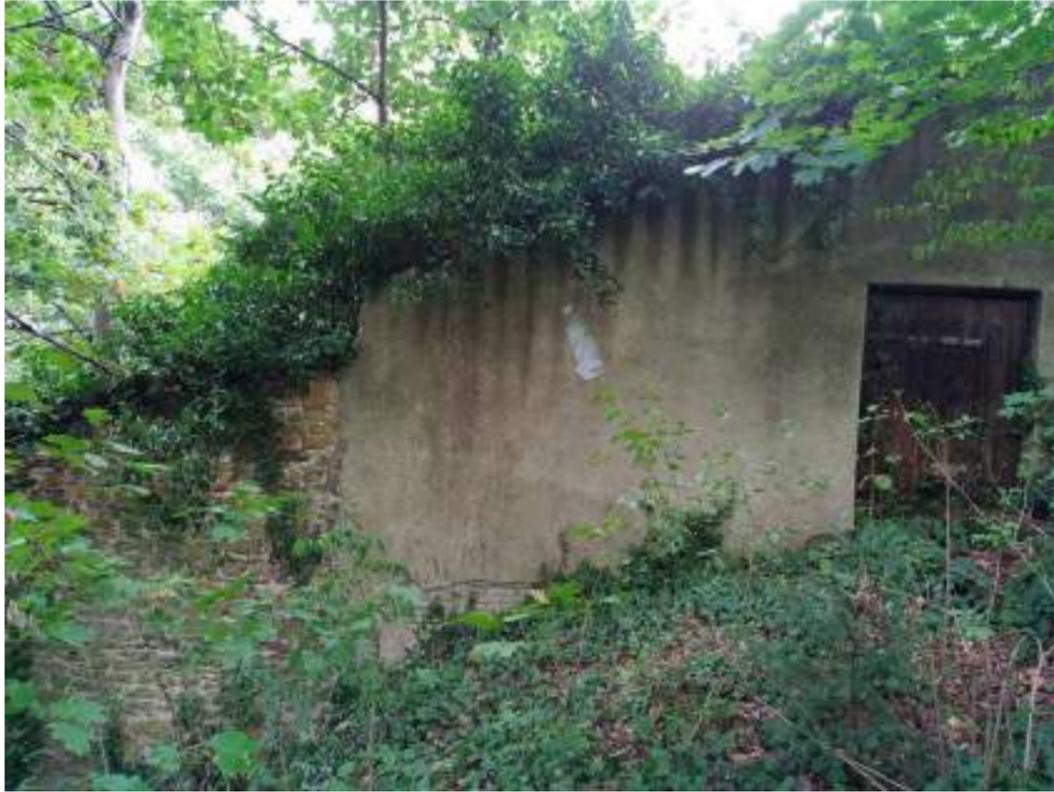
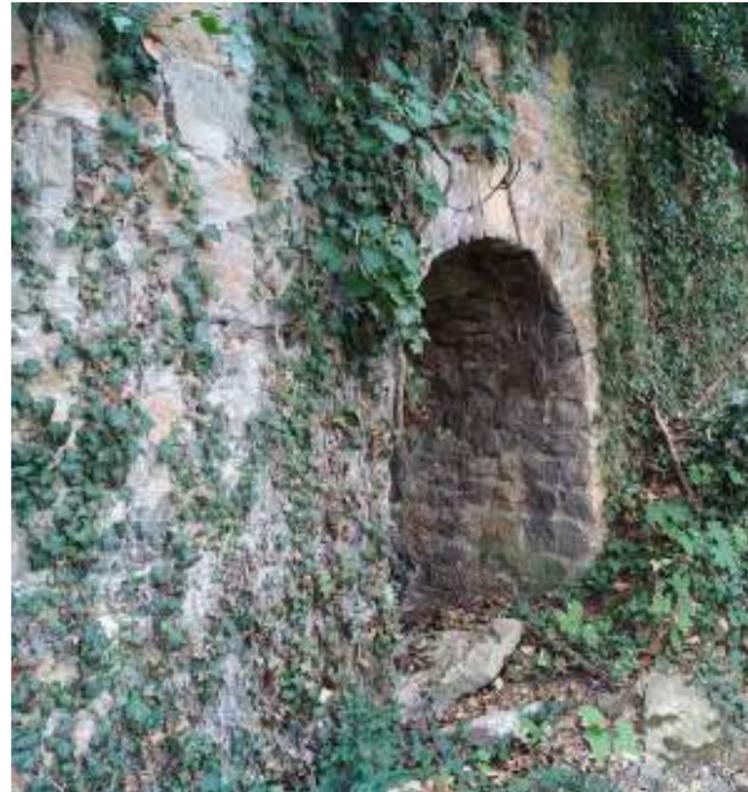
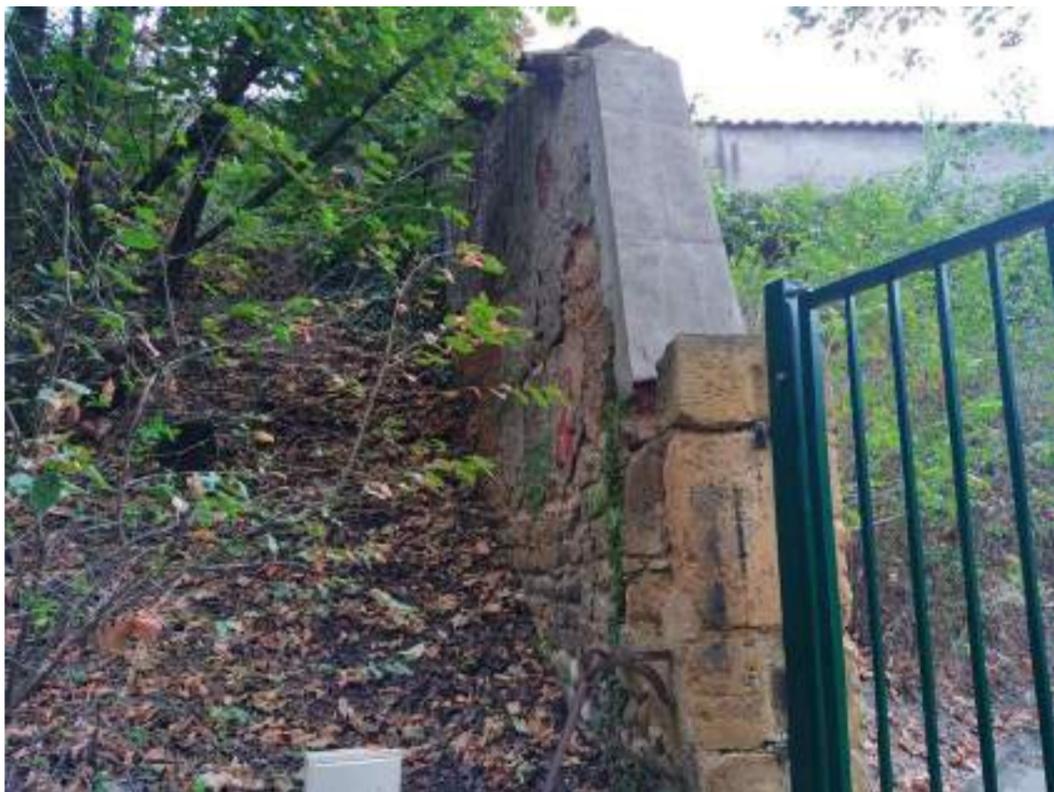
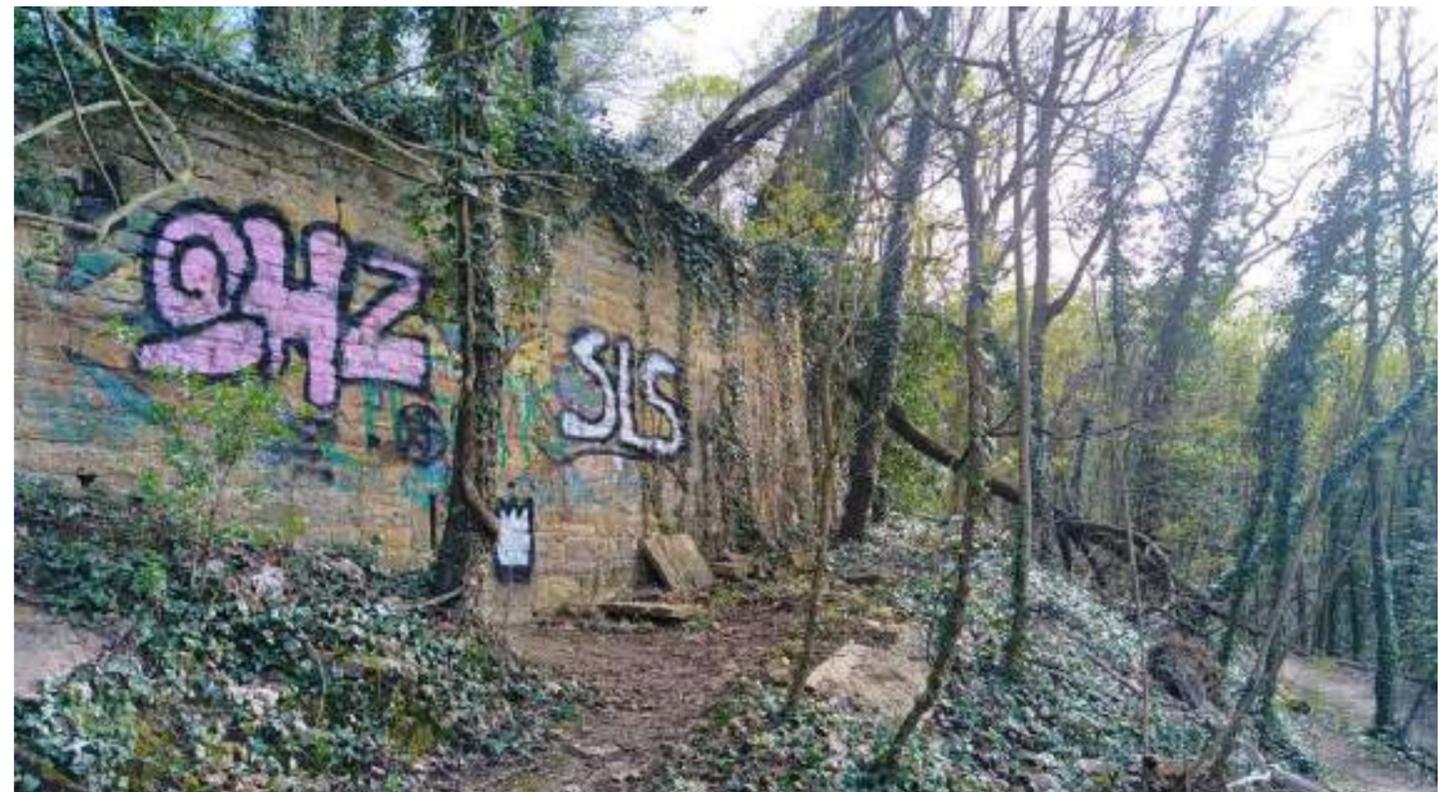
- Un bois bordé pour moitié d'un mur en pisé, qui se dégrade, et en partie restauré par du mur en parpaing. L'autre moitié est constituée d'un treillis soudé sans qualité. (6)

Une enceinte structurée par un mur et des murs constituant des terrasses

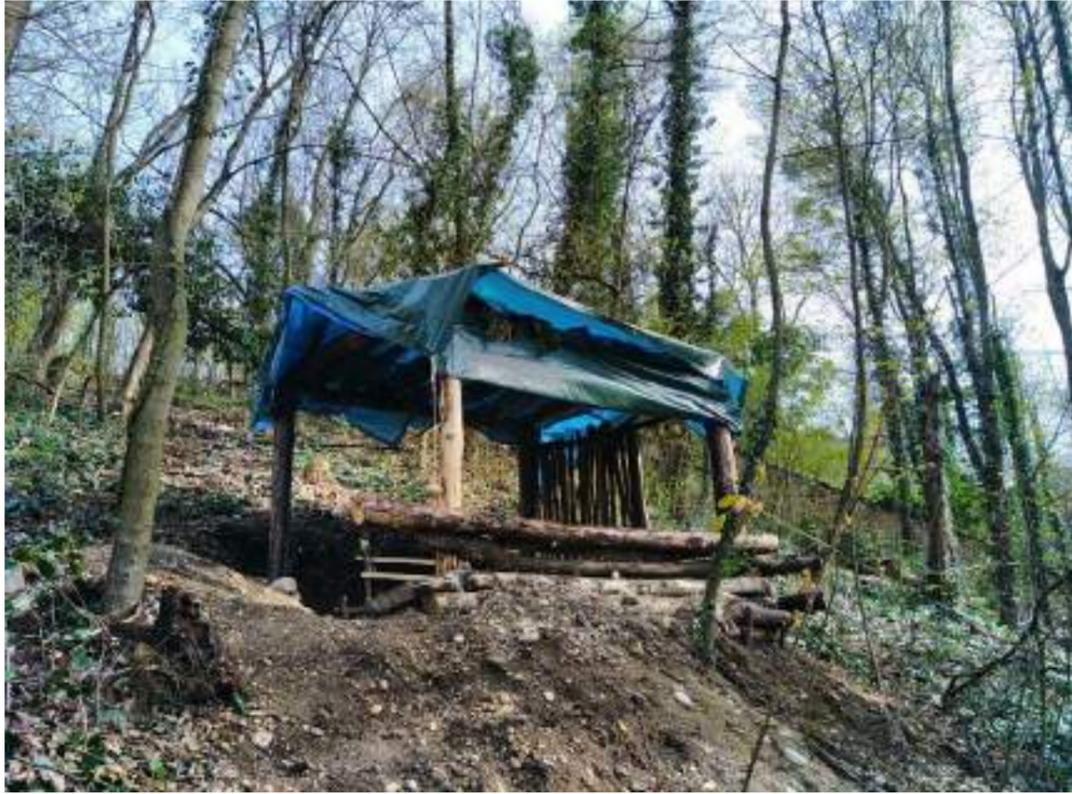
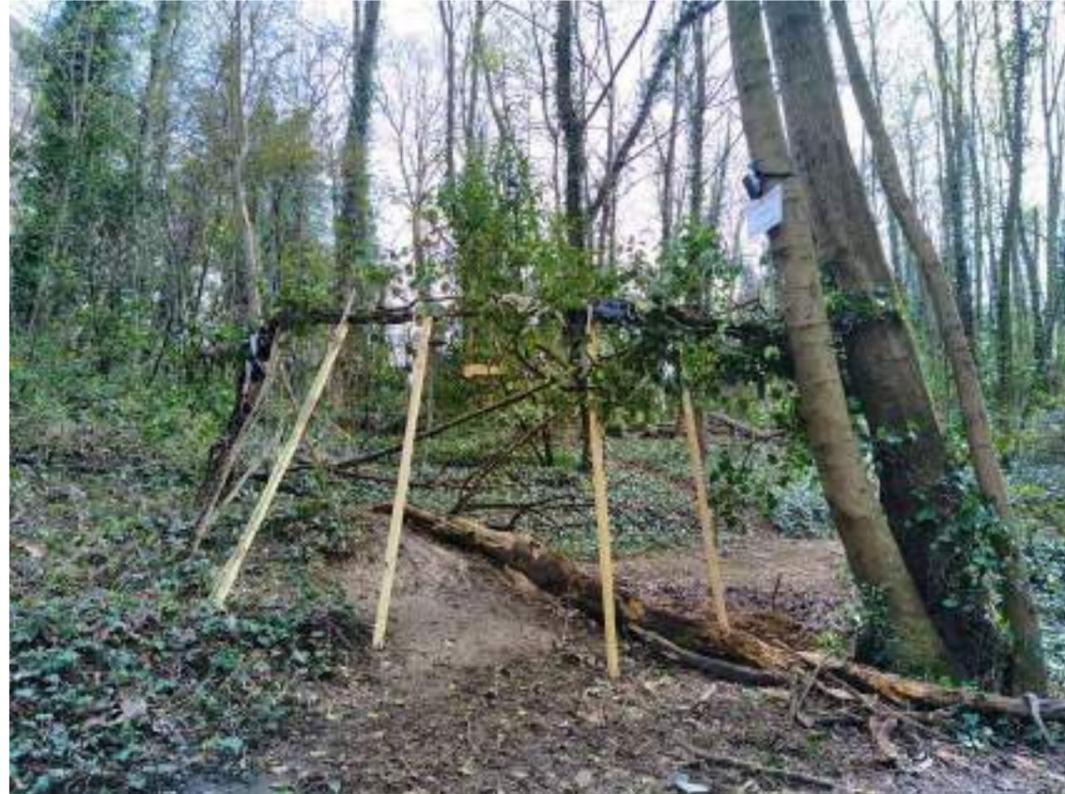
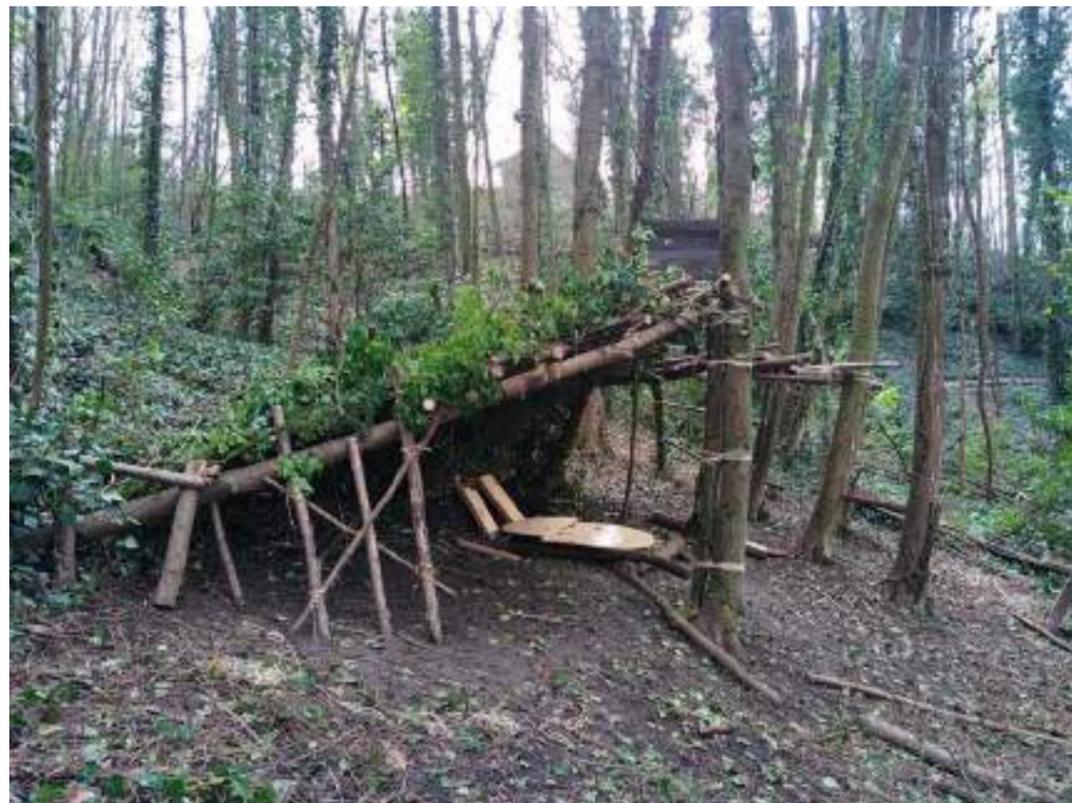
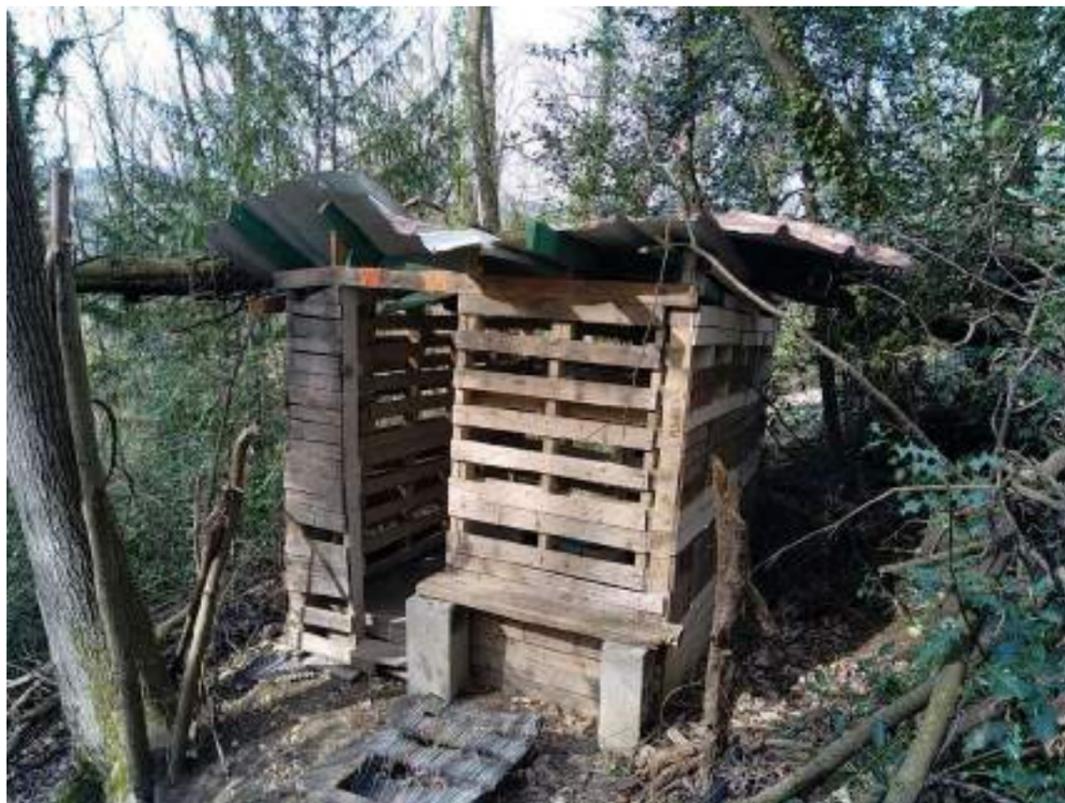
Des cabanes variées présentes sur le site, témoins d'une occupation temporaire et d'un intérêt porté sur le bois.

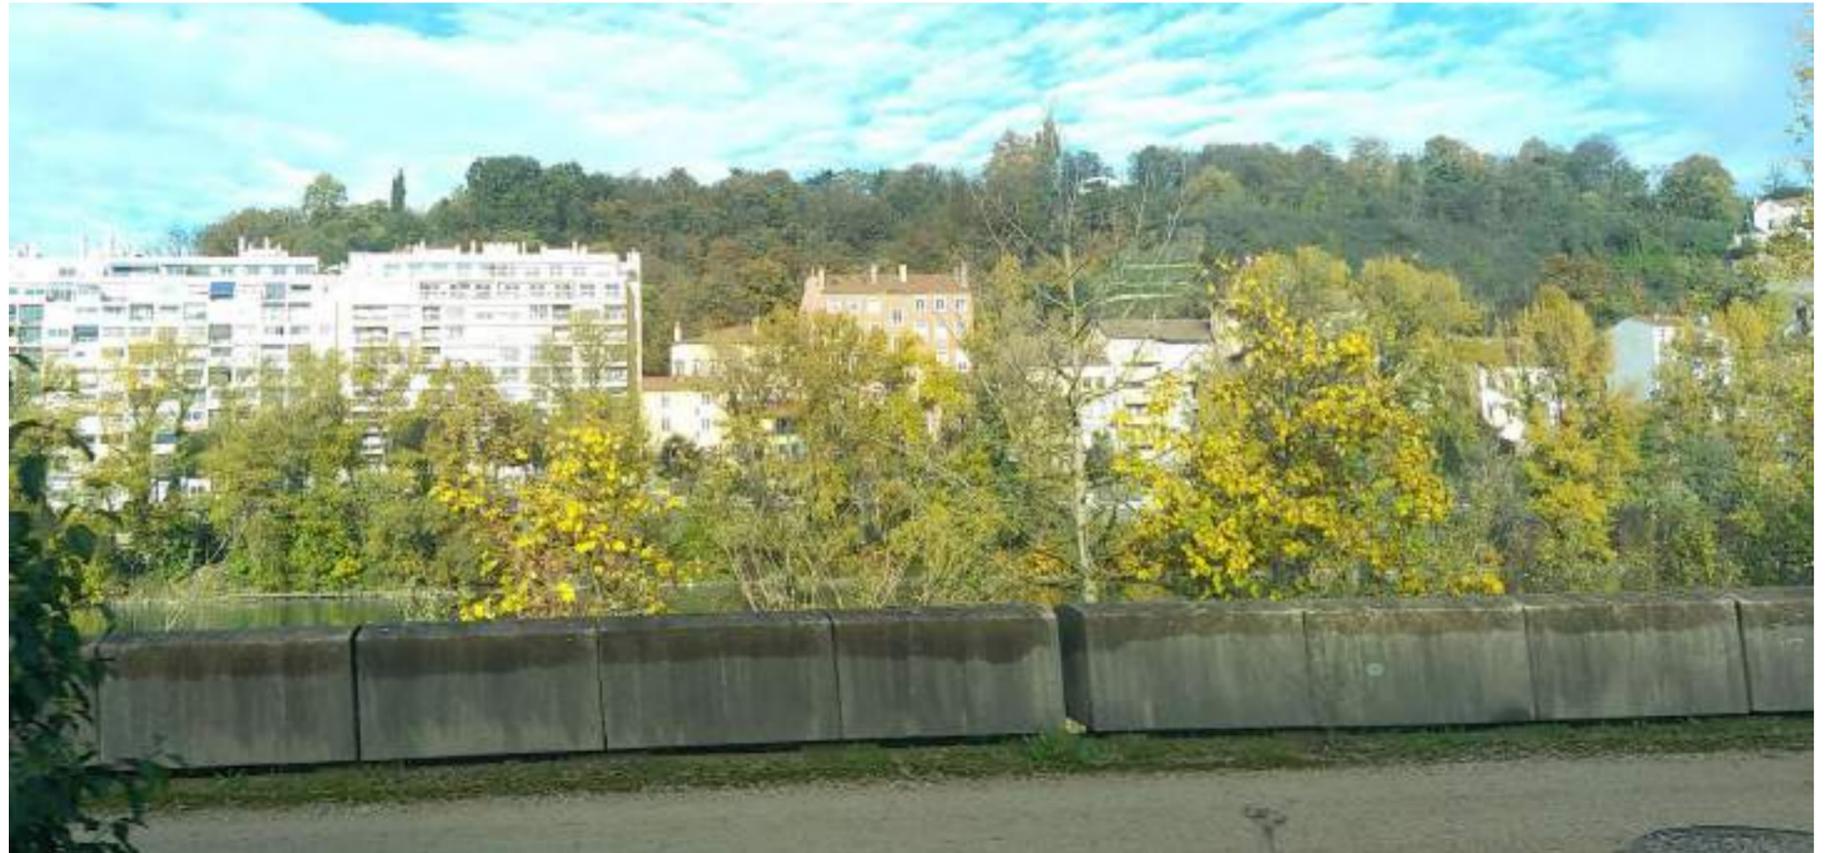
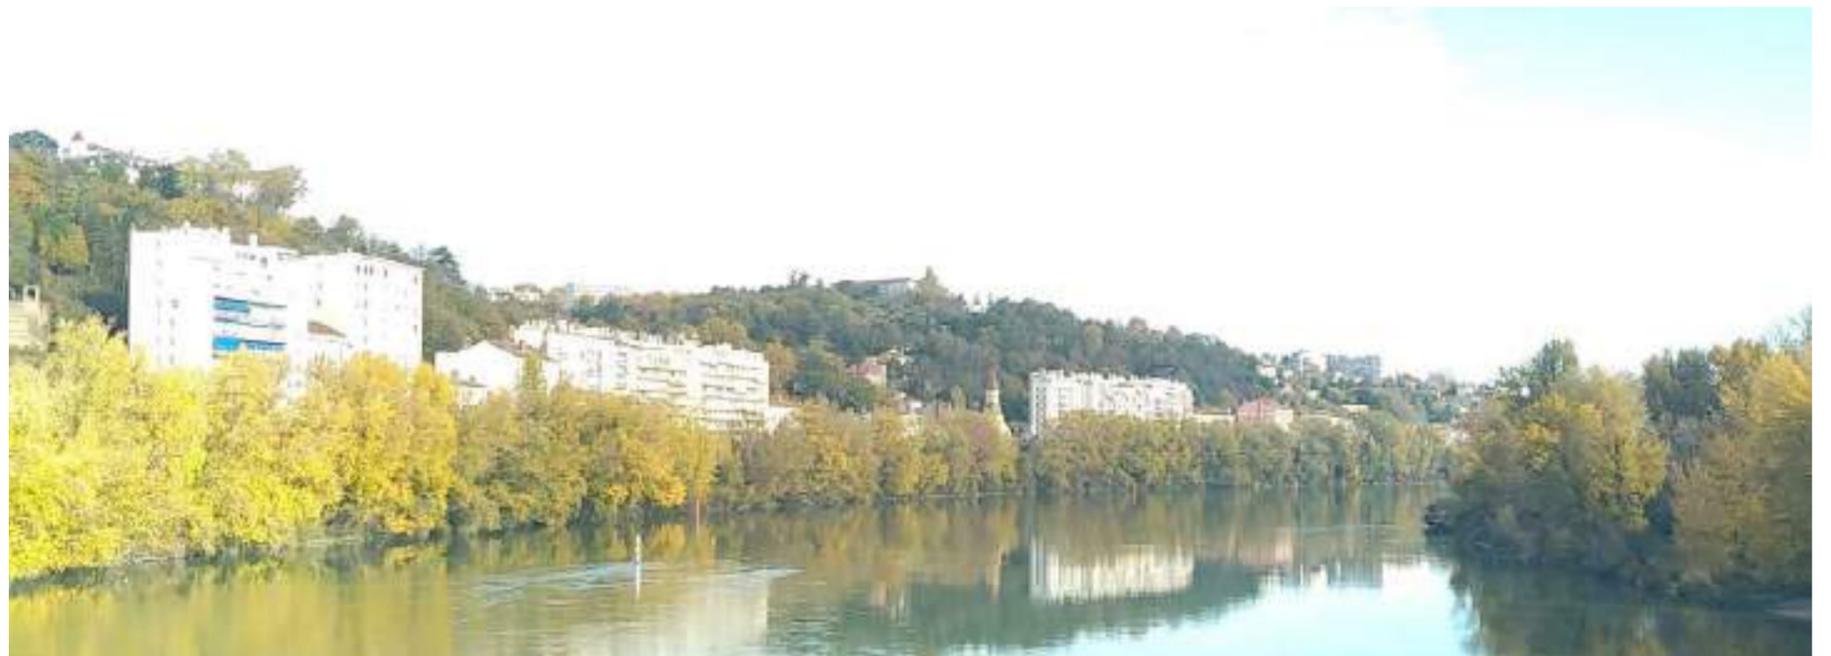
Secteur localement très boisé sur le versant, offrant une qualité à la berge en partie très bâti (surtout avec les quelques grands immeubles)

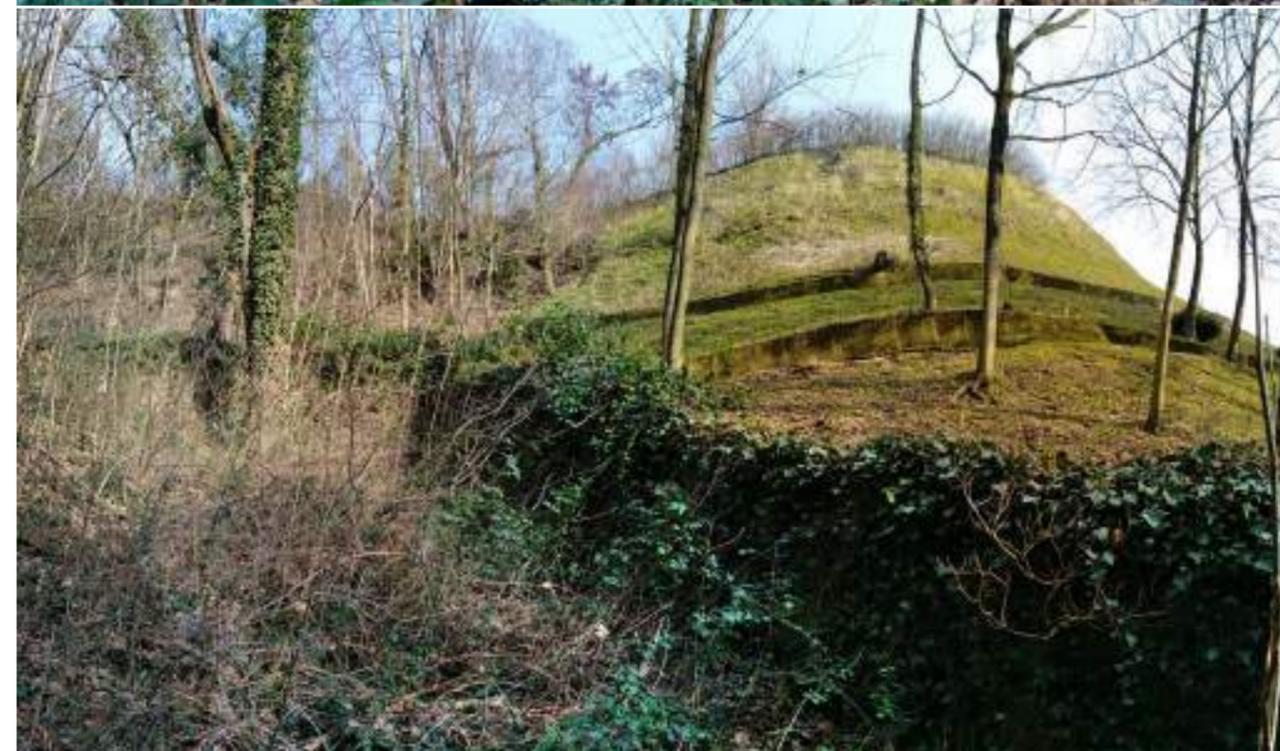
Un bois pas entretenu avec un couvert buissonnant, en comparaison à la propriété voisine

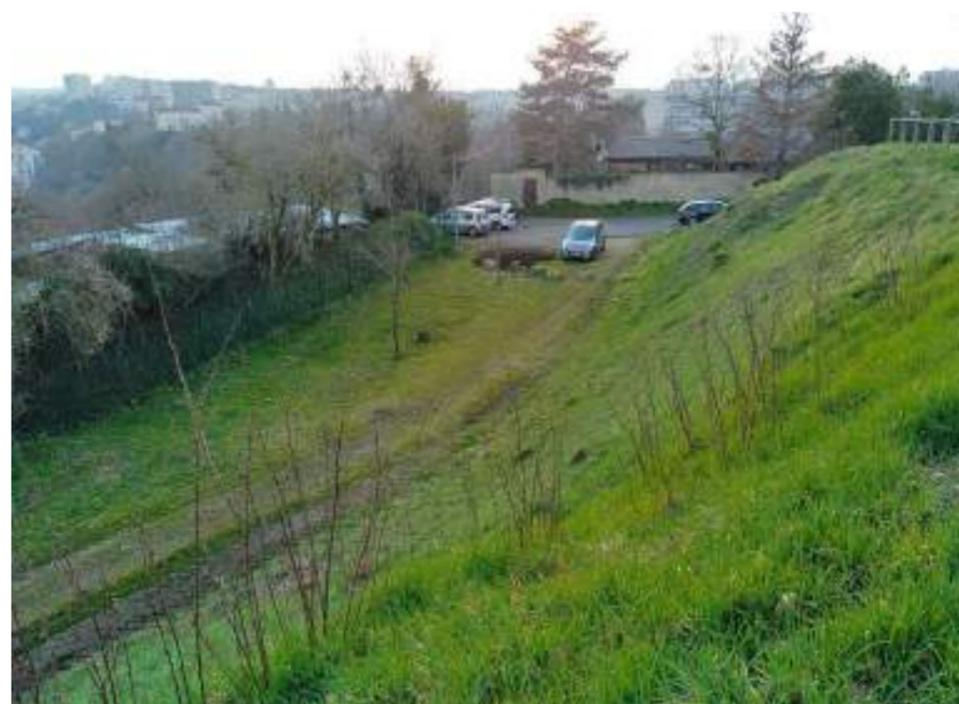
Un espace entièrement dégagé au pied du belvédère de Montessuy.

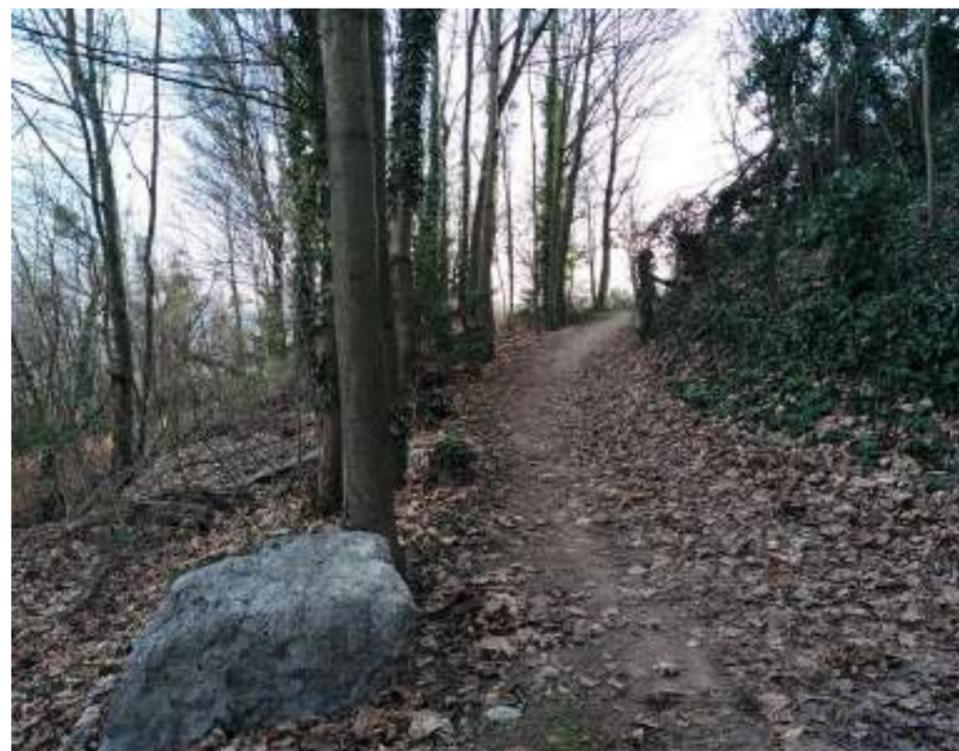
Un espace plus ouvert en partie haute, avec des pentes raisonnables
