DIAGNOSTIC ET PLAN DE GESTION DU PATRIMOINE
ARBORE DE LA VILLE DE CALUIRE-ET-CUIRE

MISSION 2 :
ÉTUDE PAYSAGÈRE SENSIBLE

SEPTEMBRE 2023/2024

CALUIRE-ET-CUIRE

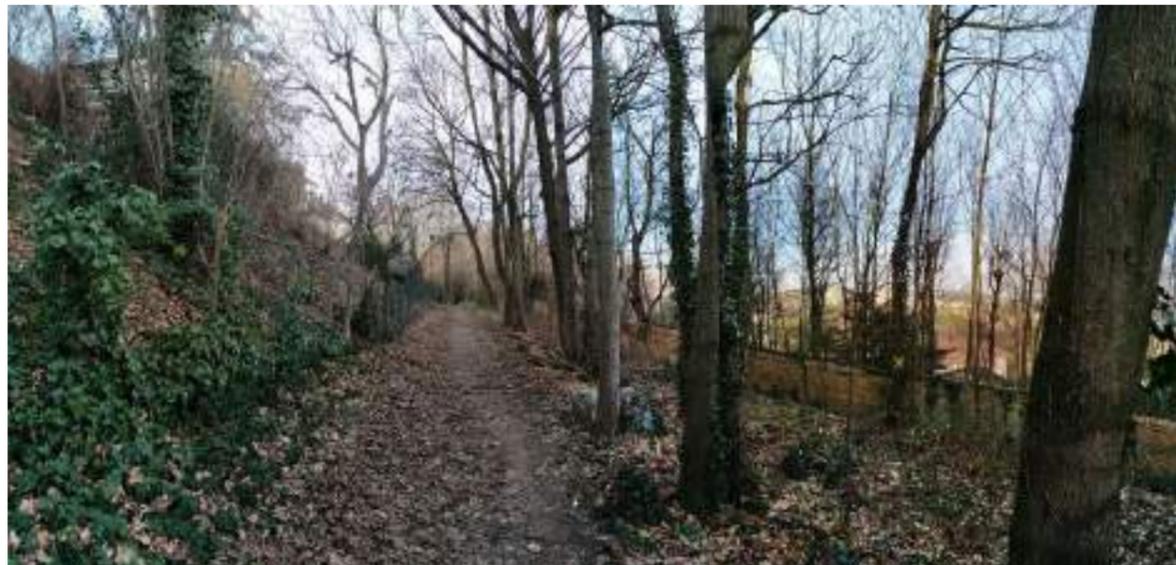
Limites peu qualitatives

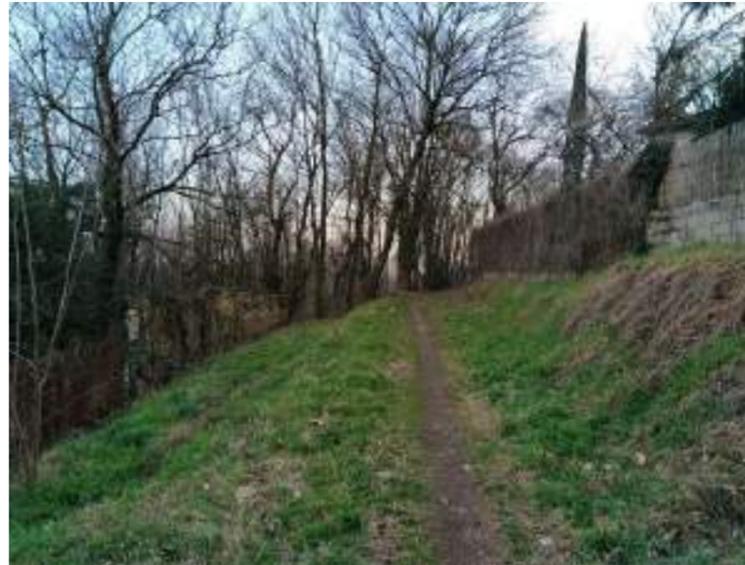
Assise naturelle avec pierres posées

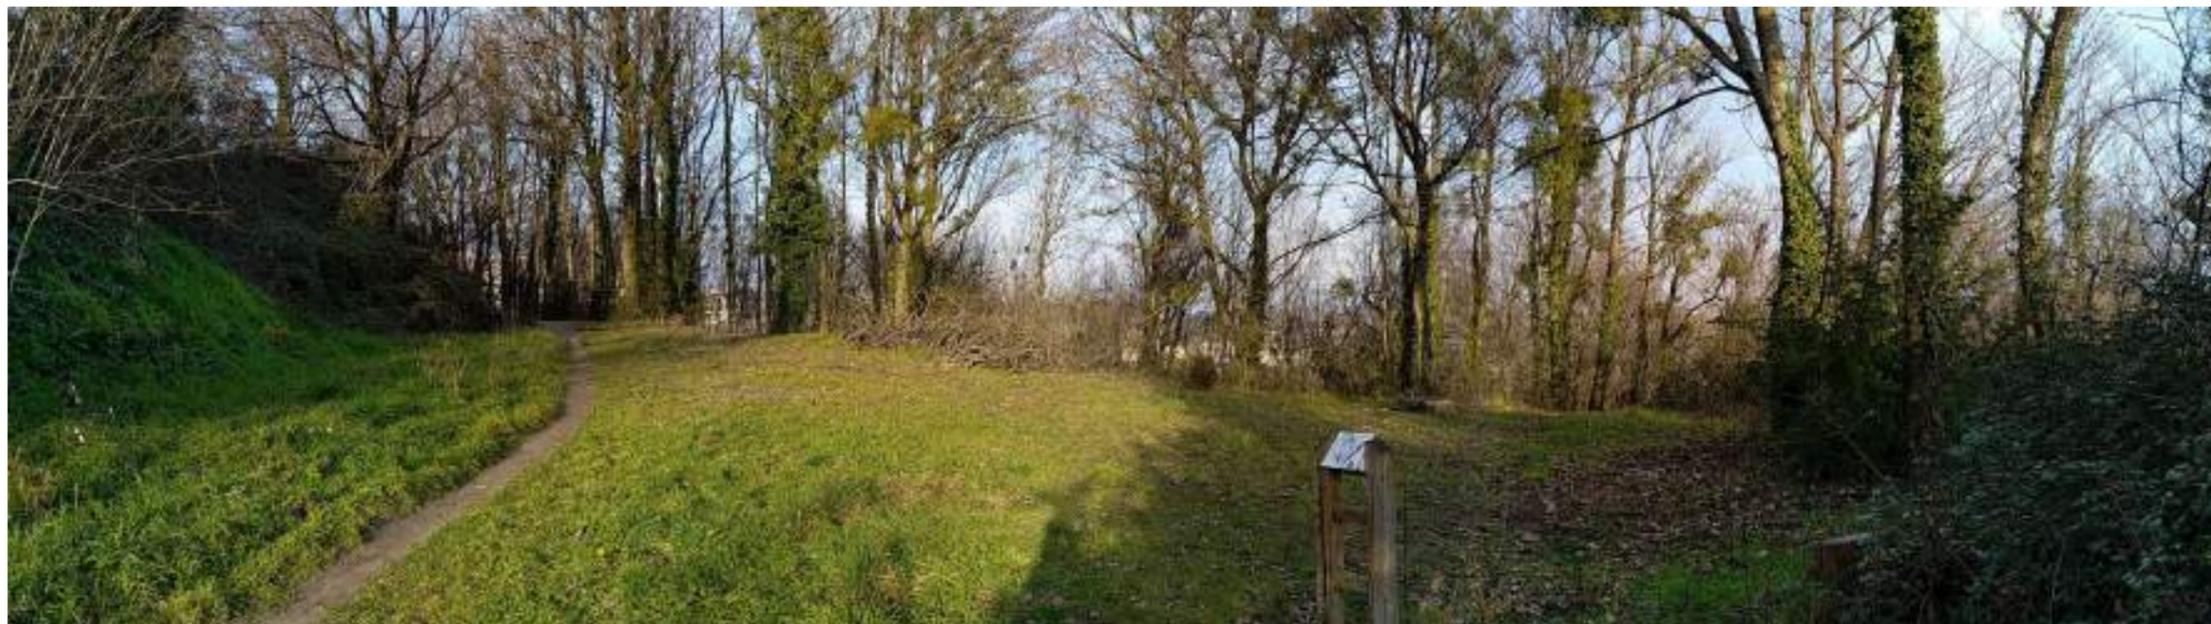
Clairière plane, sans perspective ni mobilier, espace libre

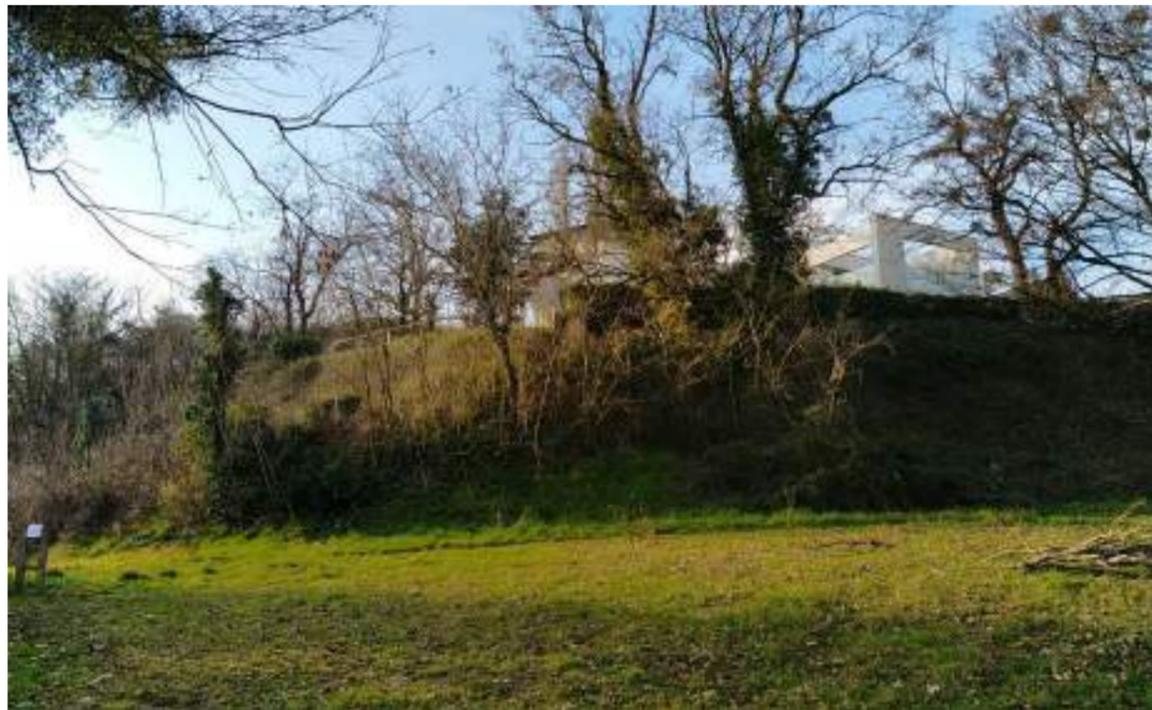
Un espace intéressant en limite du mur de clôture de la villa à l'Ouest

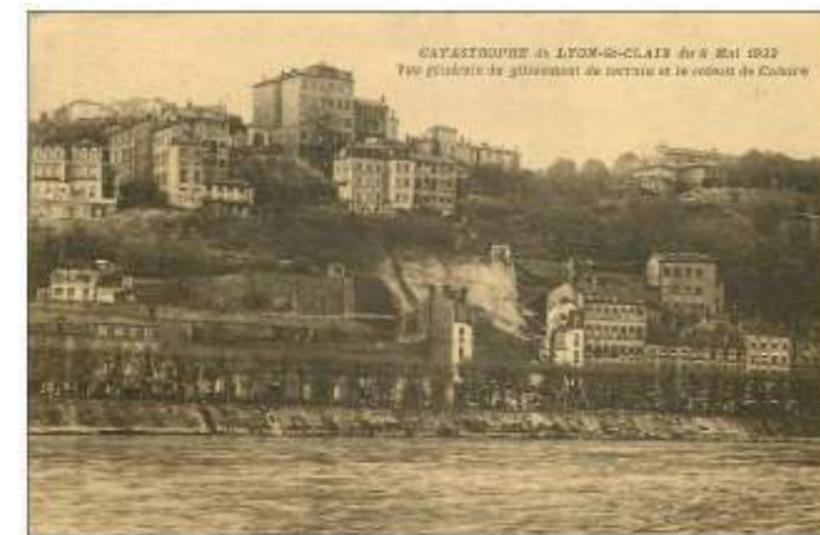
Des risques d'éboulement sur le versant

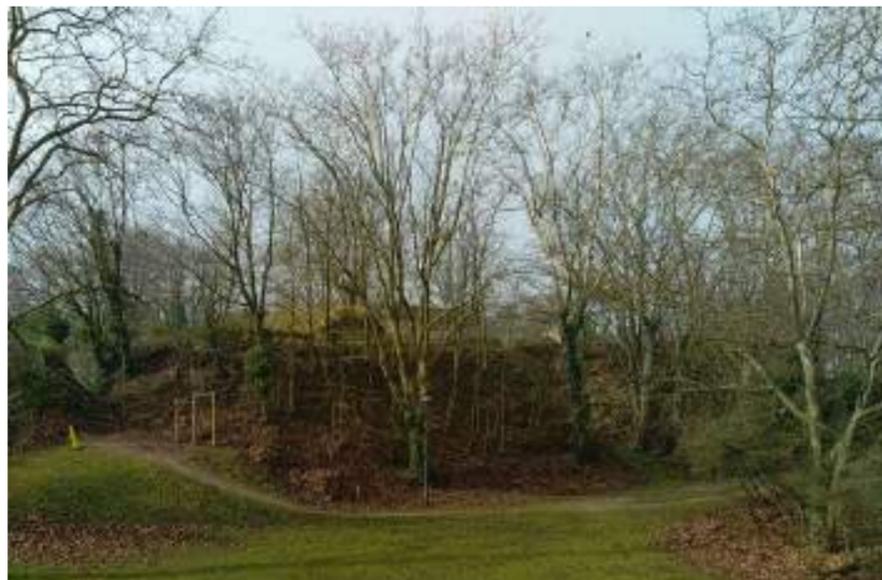
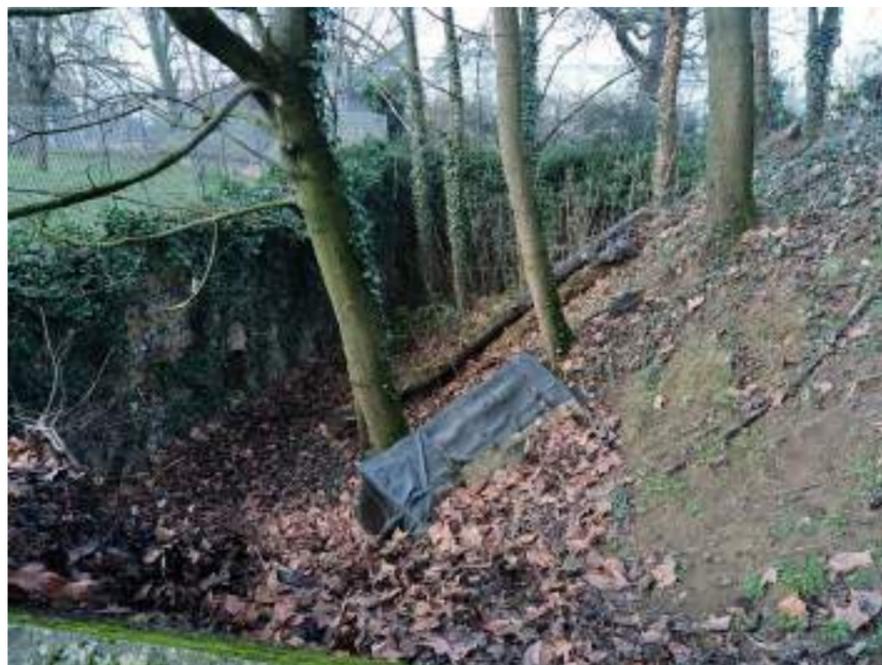
Ambiance de bois sur les talus et en pied de mur périphérique. Des espaces résiduels souvent dégradés par des dépôts sauvages de déchets.

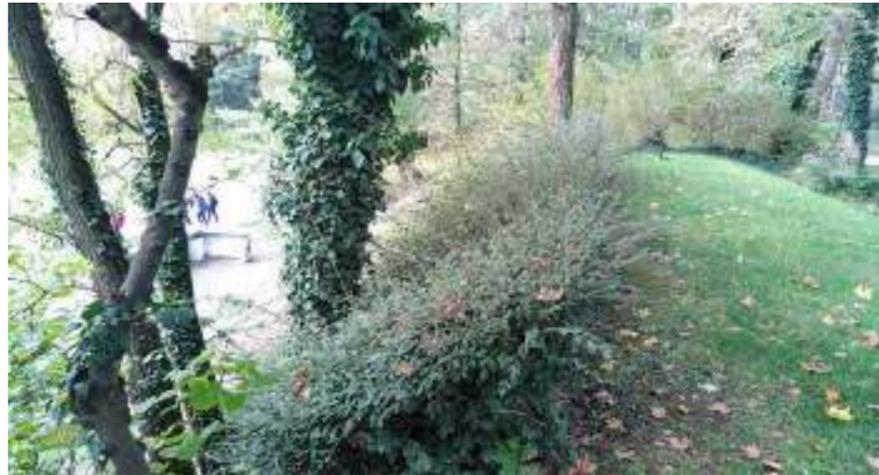
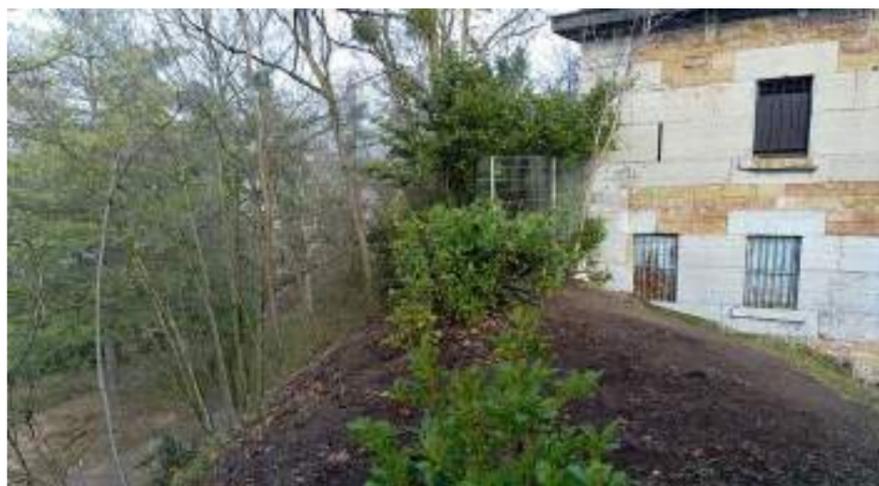
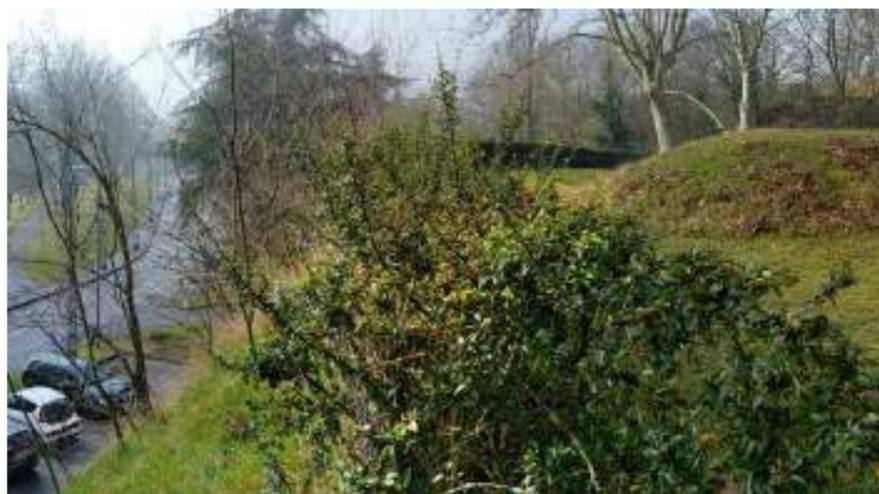
Strate arbustive dans la pente et en sommet de pente, essences ornementales, taille, pas toujours qualitative et en partie dégradée, sert de démarcation et de 'garde corps'

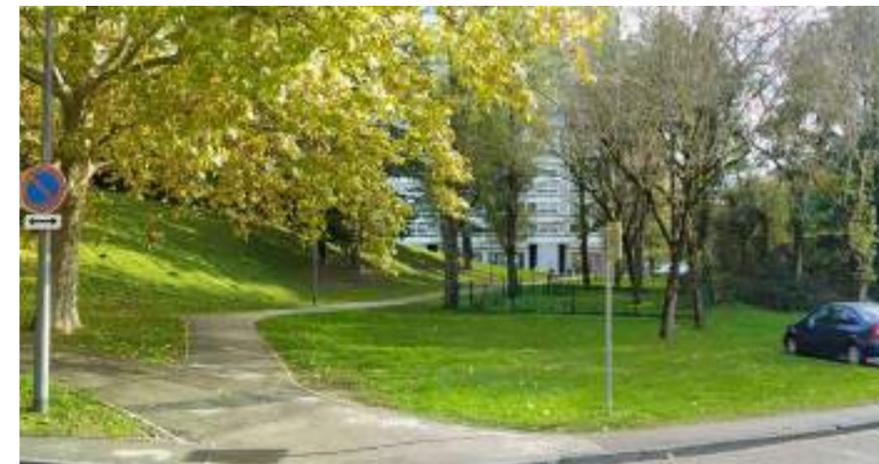
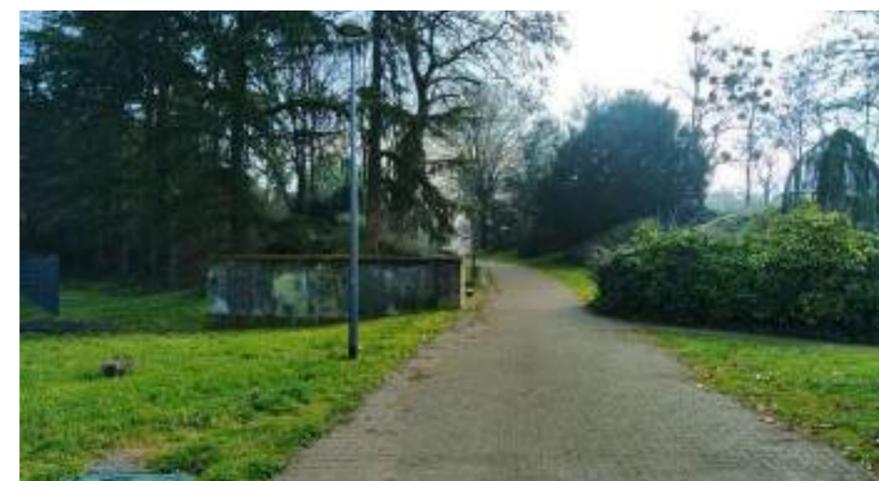
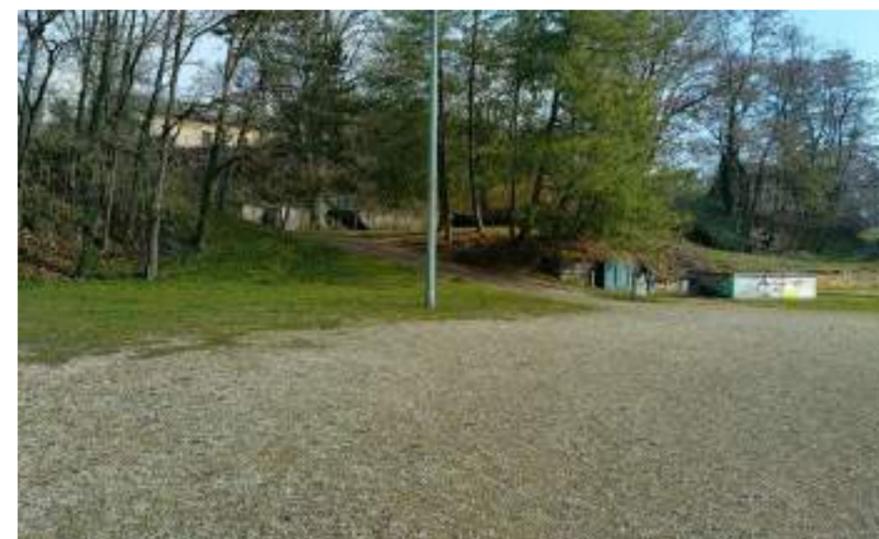
Des accès depuis l'espace public peu mis en valeur, avec la présence de canisite, la présence d'édicules en béton enduit, ou encore le grand parvis en gravier

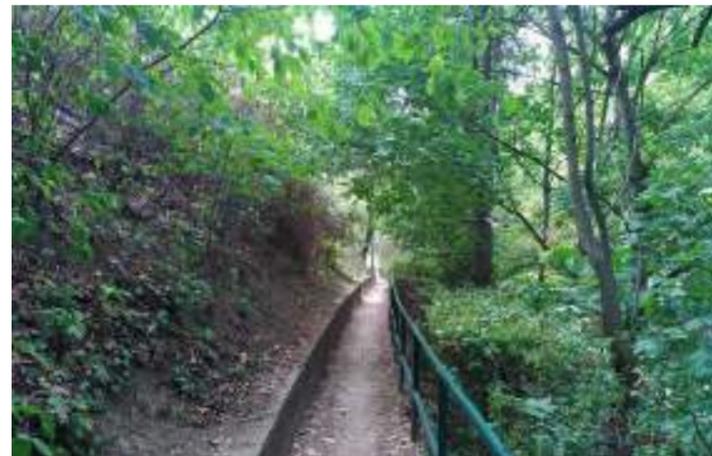
Chemin pas à l'échelle de l'usage : passage école / collège

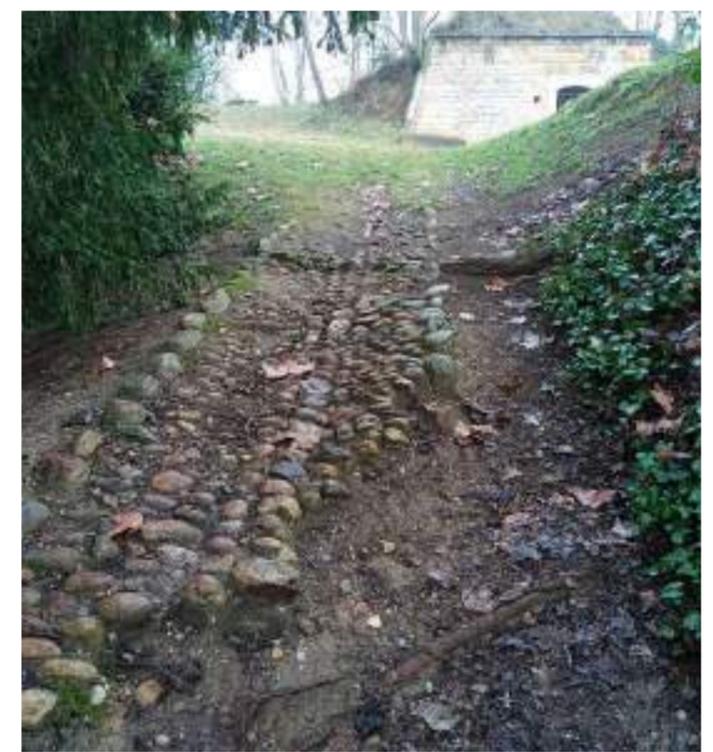
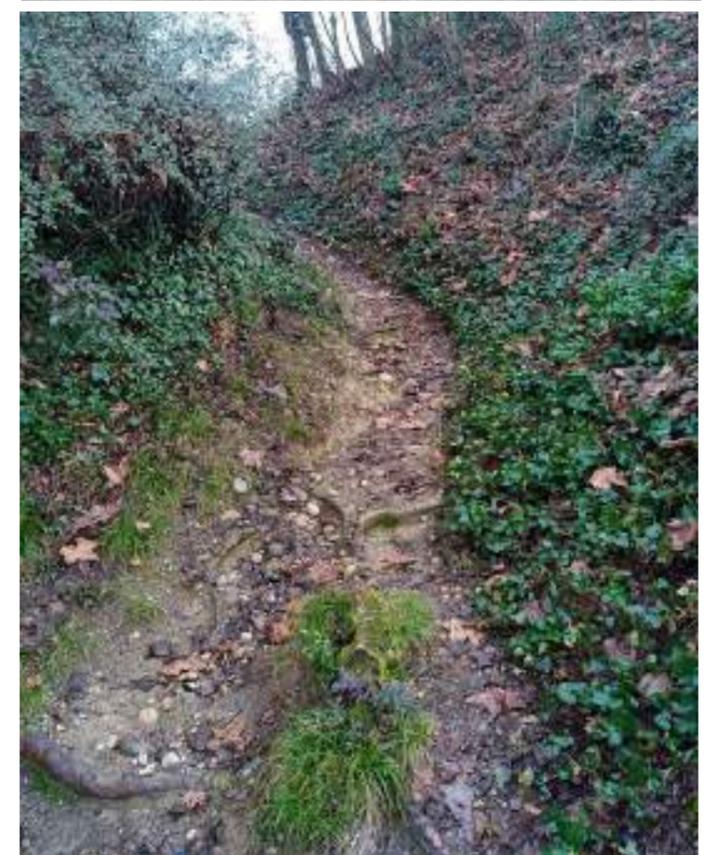
Chemin historique dégradé

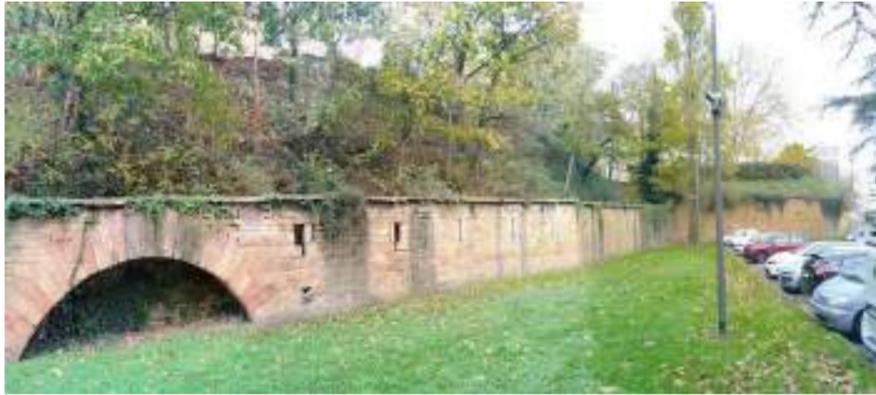
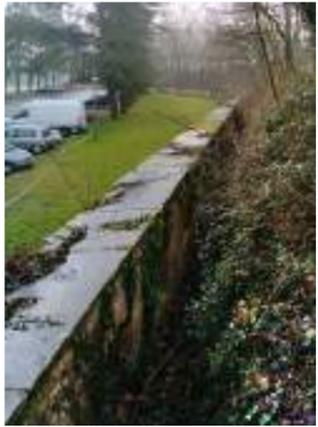
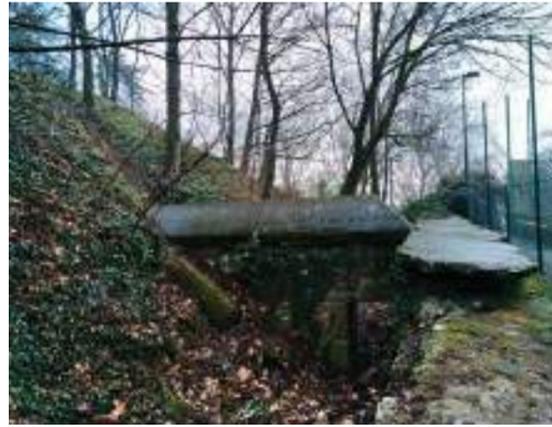
Mur périphérique bien conservé, hormis les pierres de recouvrement en tête de mur. La partie basse des murs est enterrée suite au comblement des douves

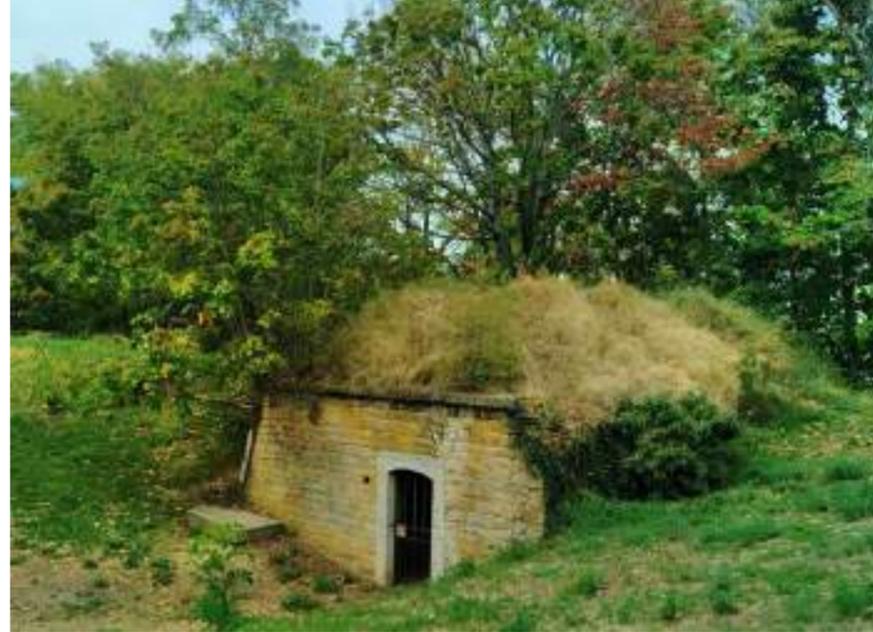
Édicule d'accès aux réserves et galerie ; servent de support de jeux pour le cross

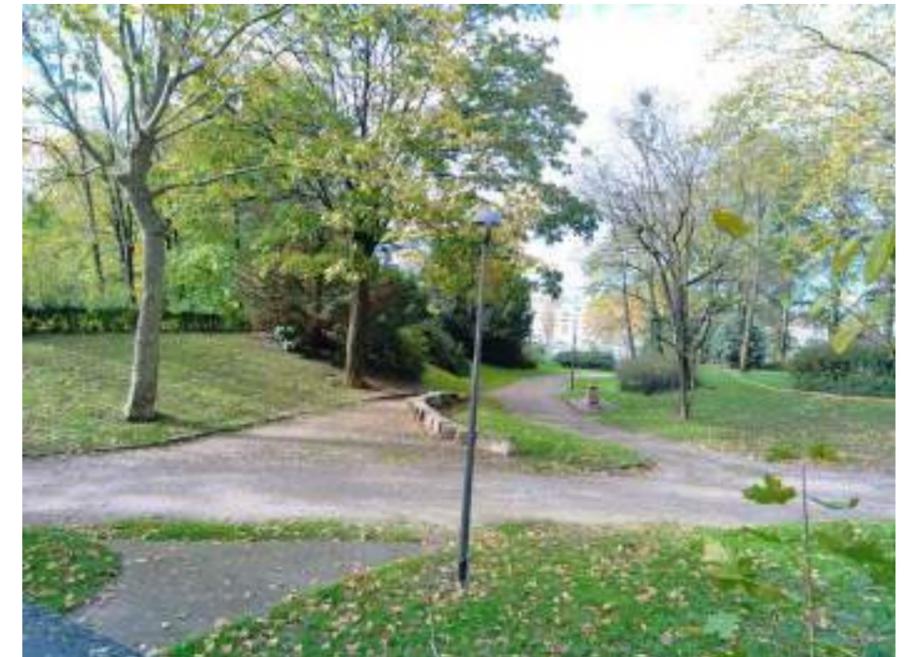
Aménagement curieux de banquette en pierre qui n'a pas de sens aux vues du site et de son évolution. Espace peu qualitatif à réaménager

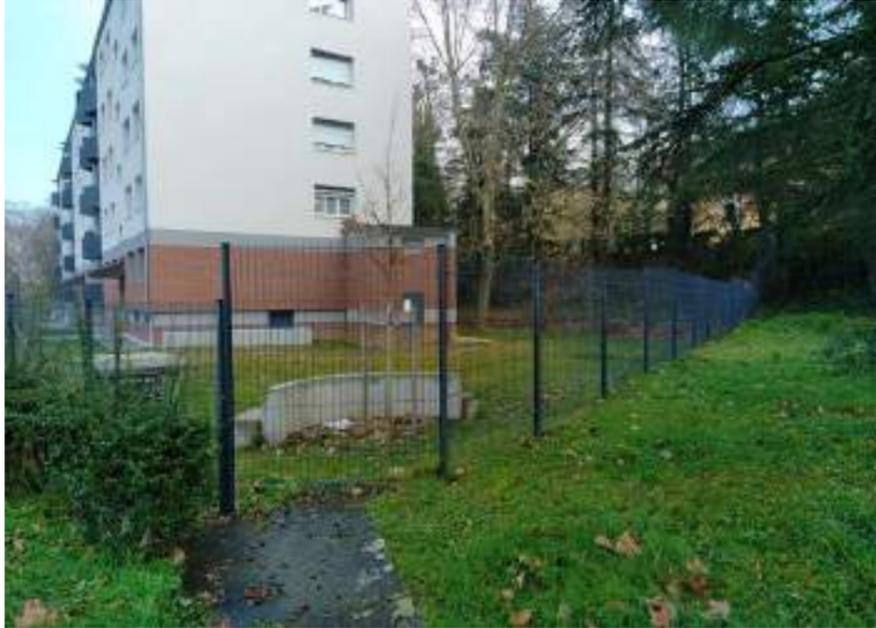
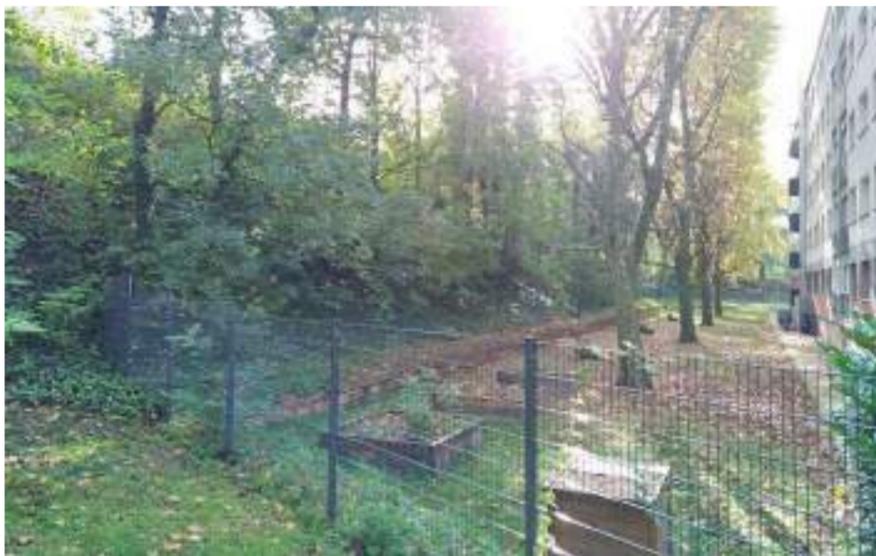
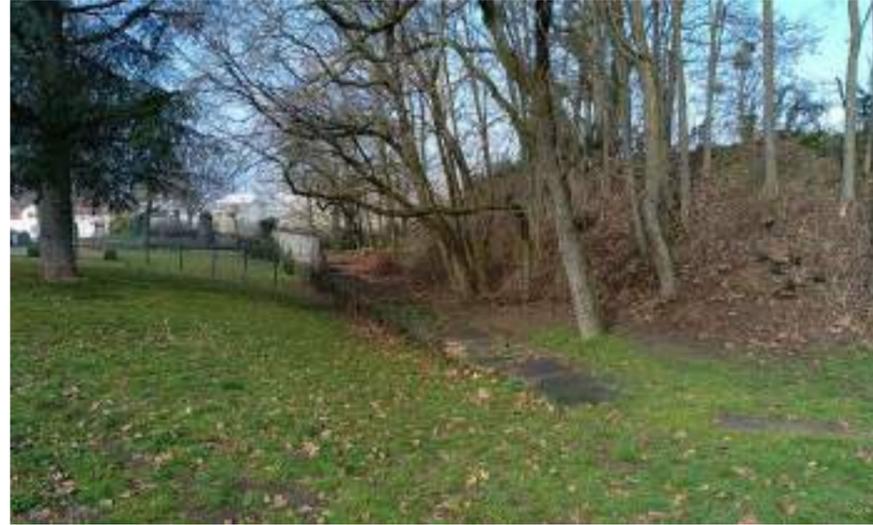
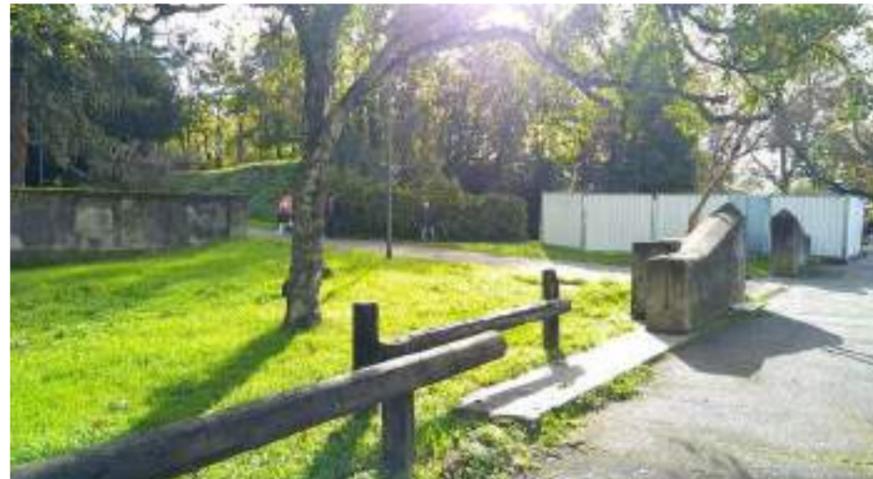
L'enterrement des douves participe à l'effacement de l'aspect Fort. Les aménagements actuels ne participent pas à la qualité du site

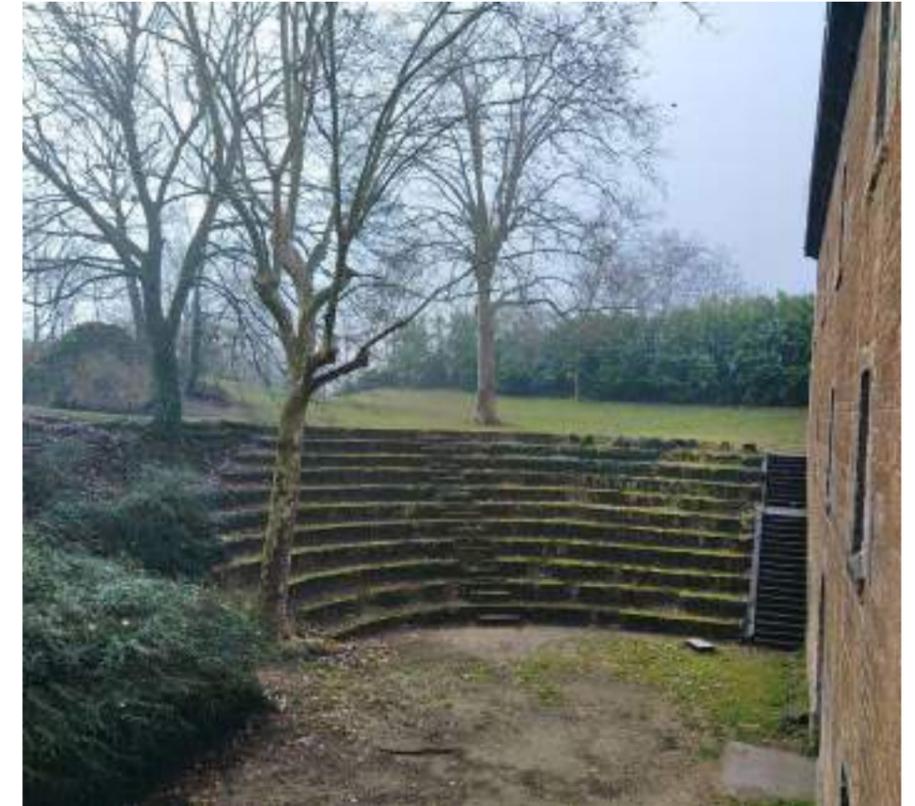
Scène de théâtre, état général en cours de dégradation

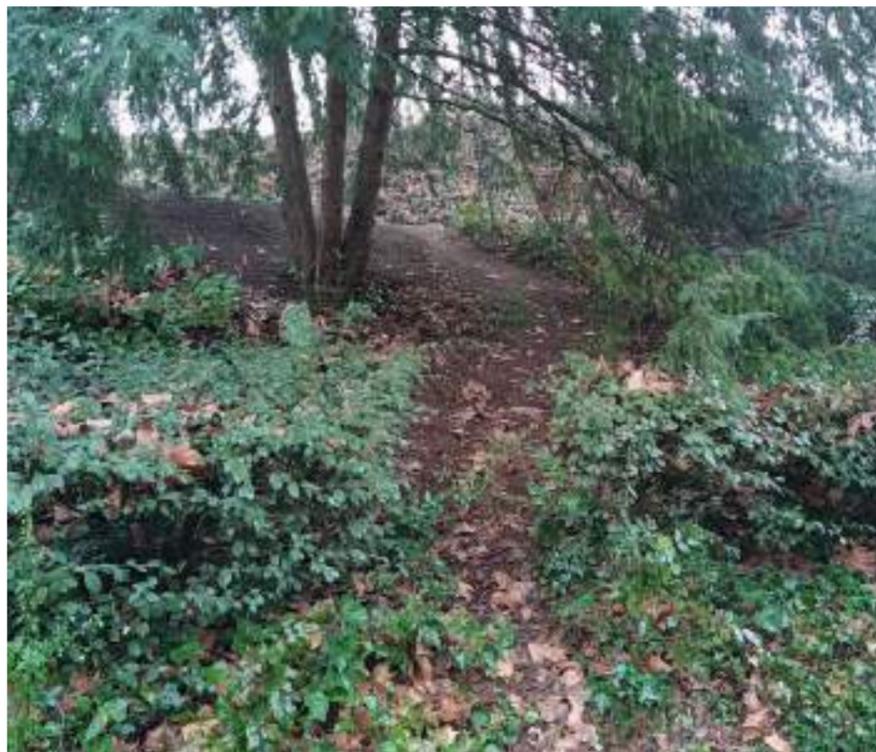
Ravinements, chemin autogénique

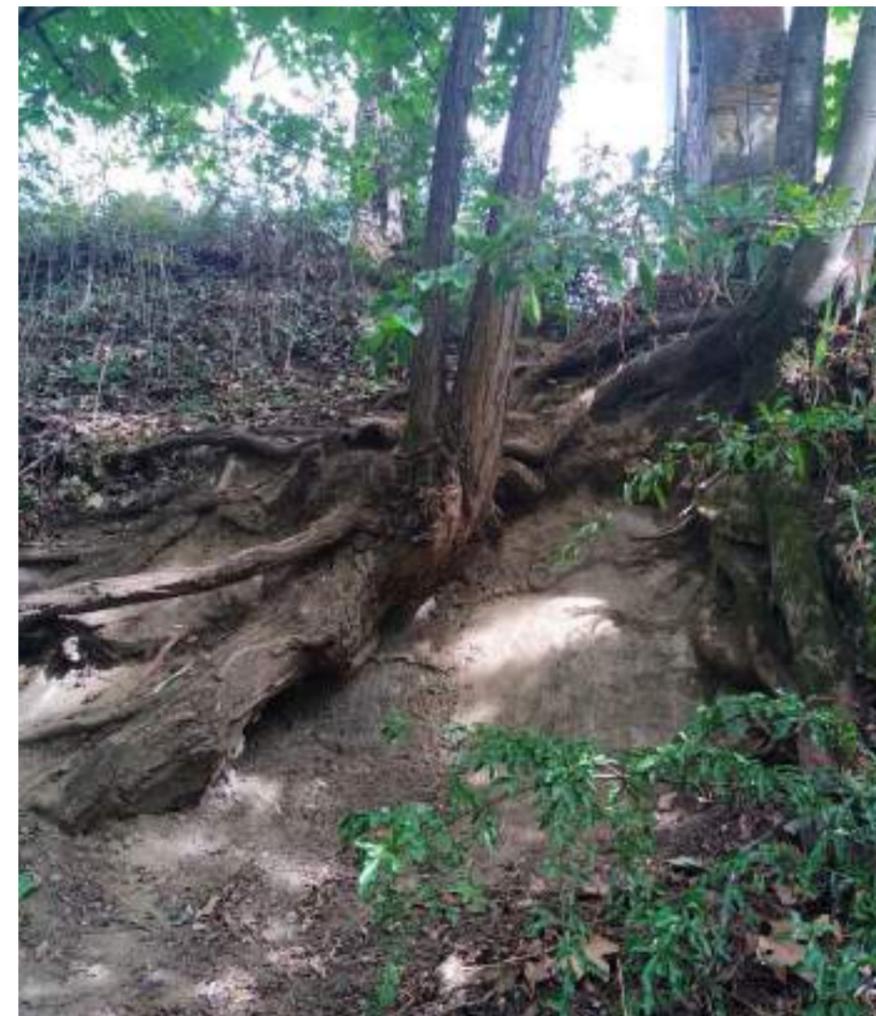
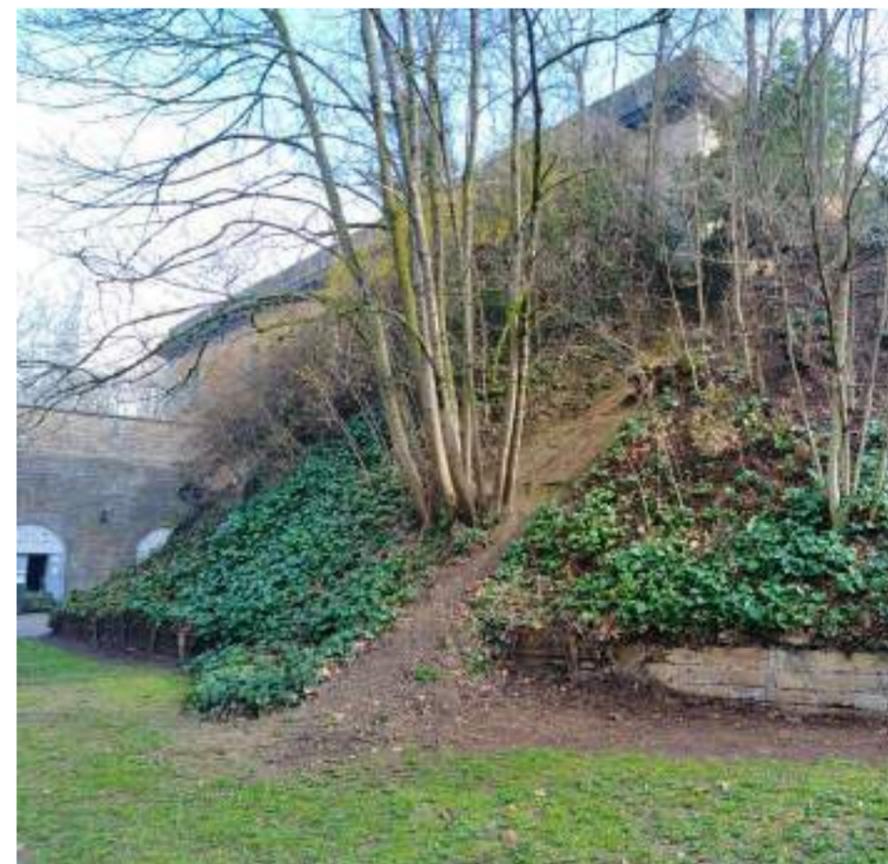
Un substrat très fin

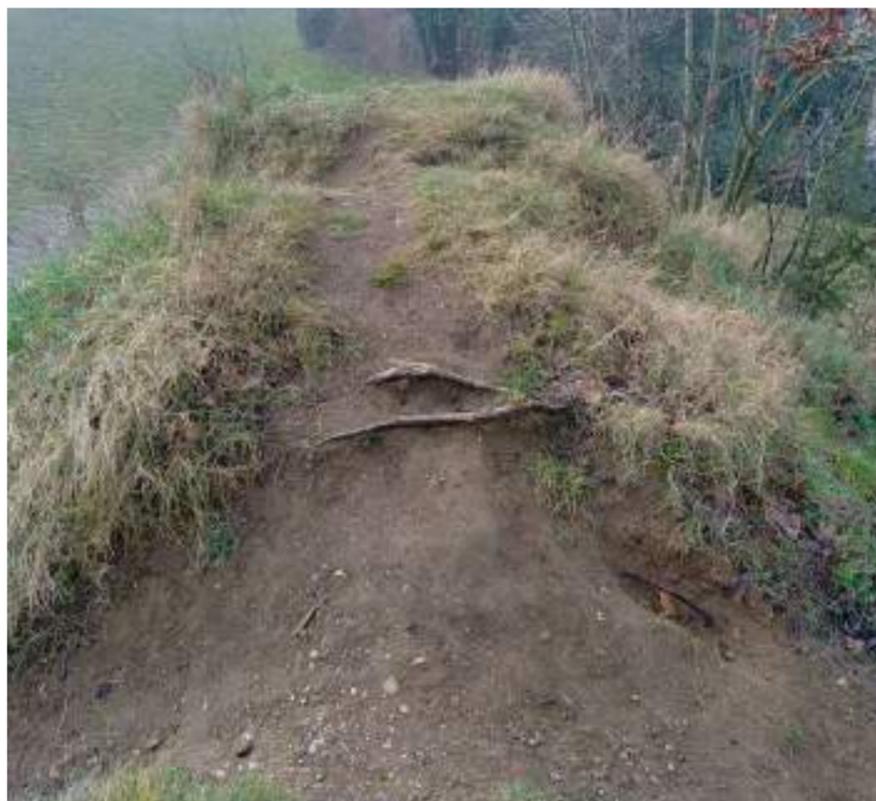
Terrain naturel de cross avec les divers reliefs du fort, fortes pentes

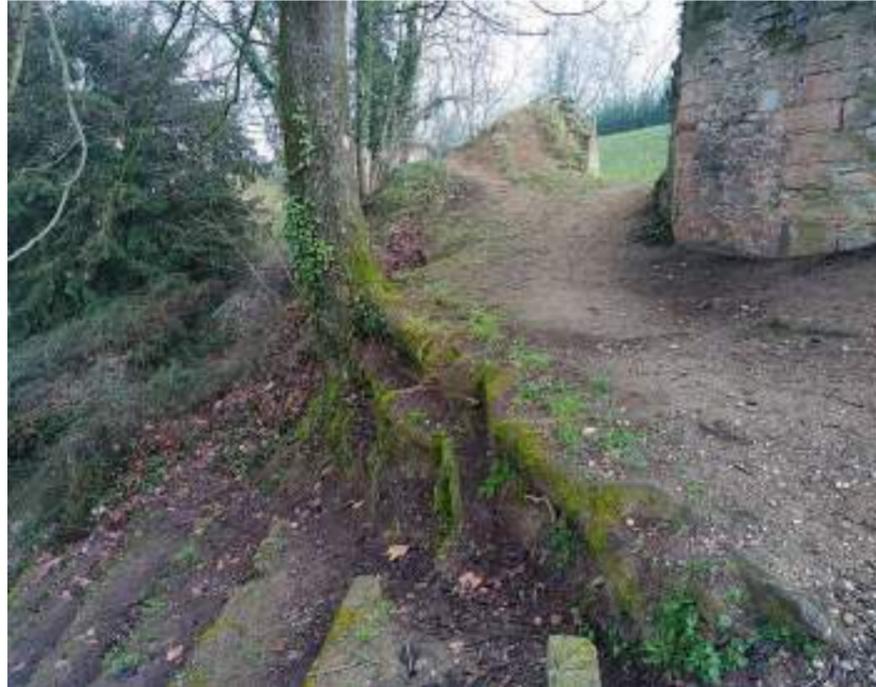
Des arbres qui participent au soutènement des talus

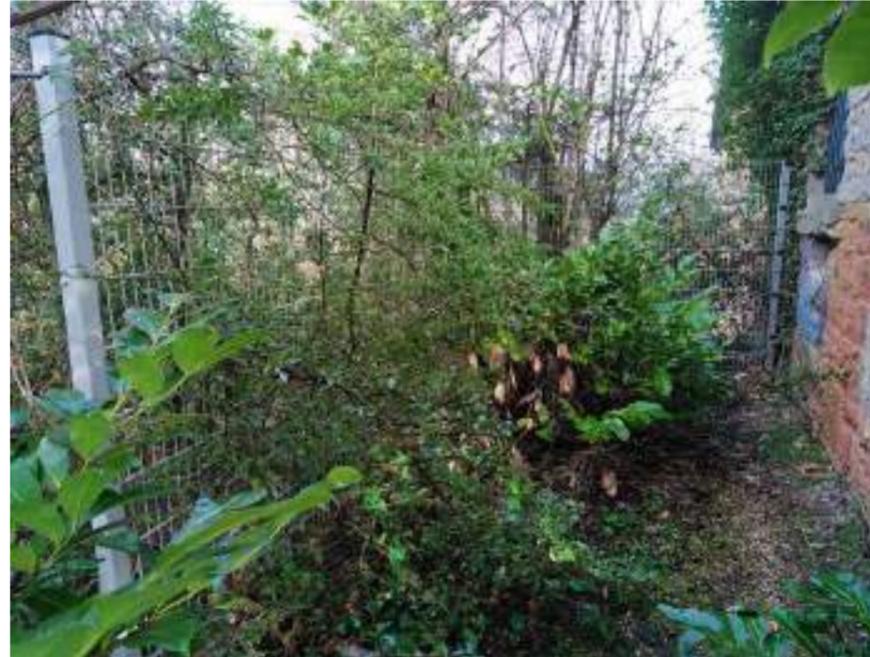
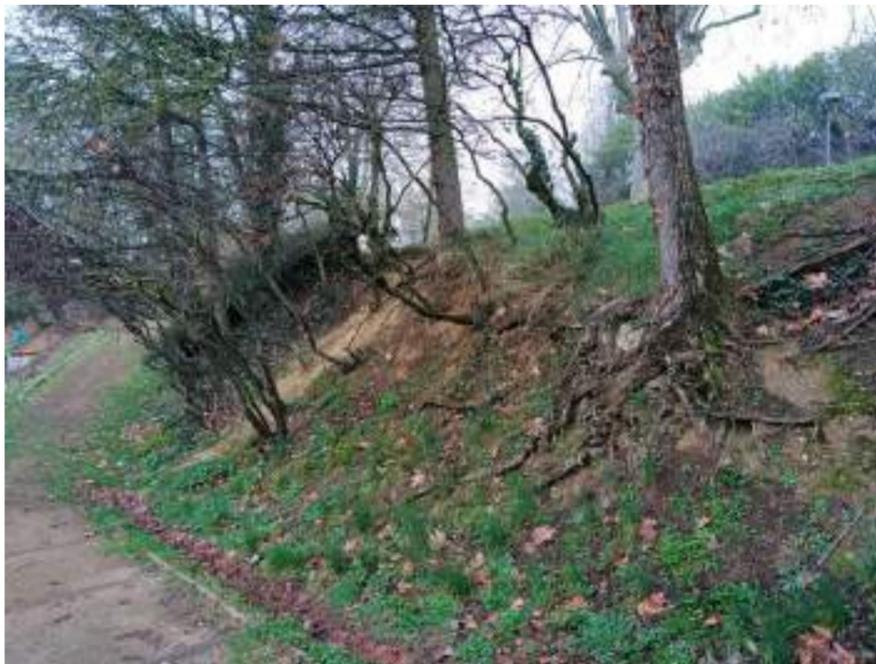
Un recoin en partie haute le long du bâtiment central, qui pourrait être supprimé pour éviter squat et caches

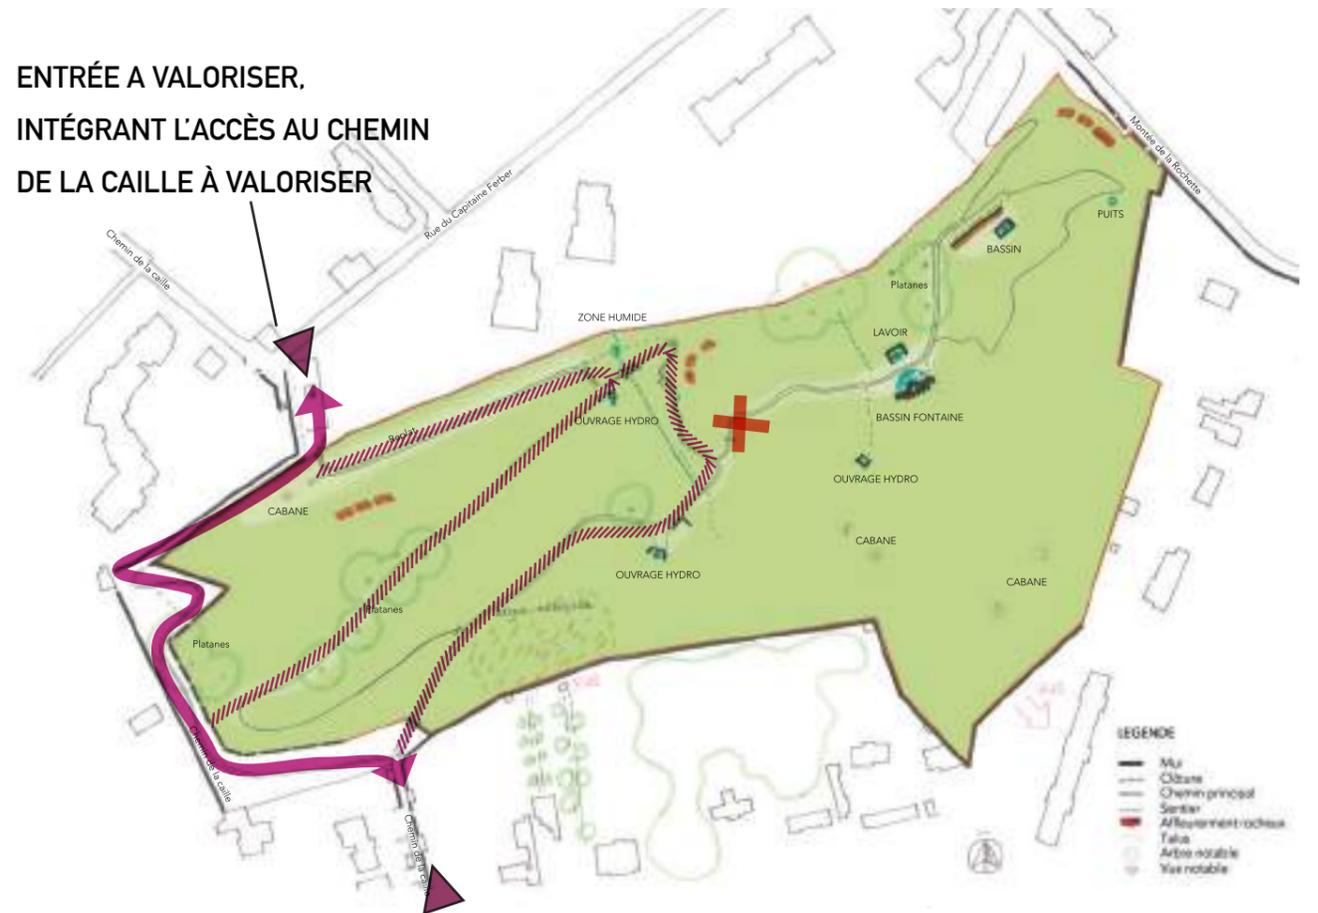
ENTRÉE A VALORISER.
INTÉGRANT L'ACCÈS AU CHEMIN
DE LA CAILLE À VALORISER
